## 鳥取市指定文化財指定解除物件概要調書

木原神社夫婦杉

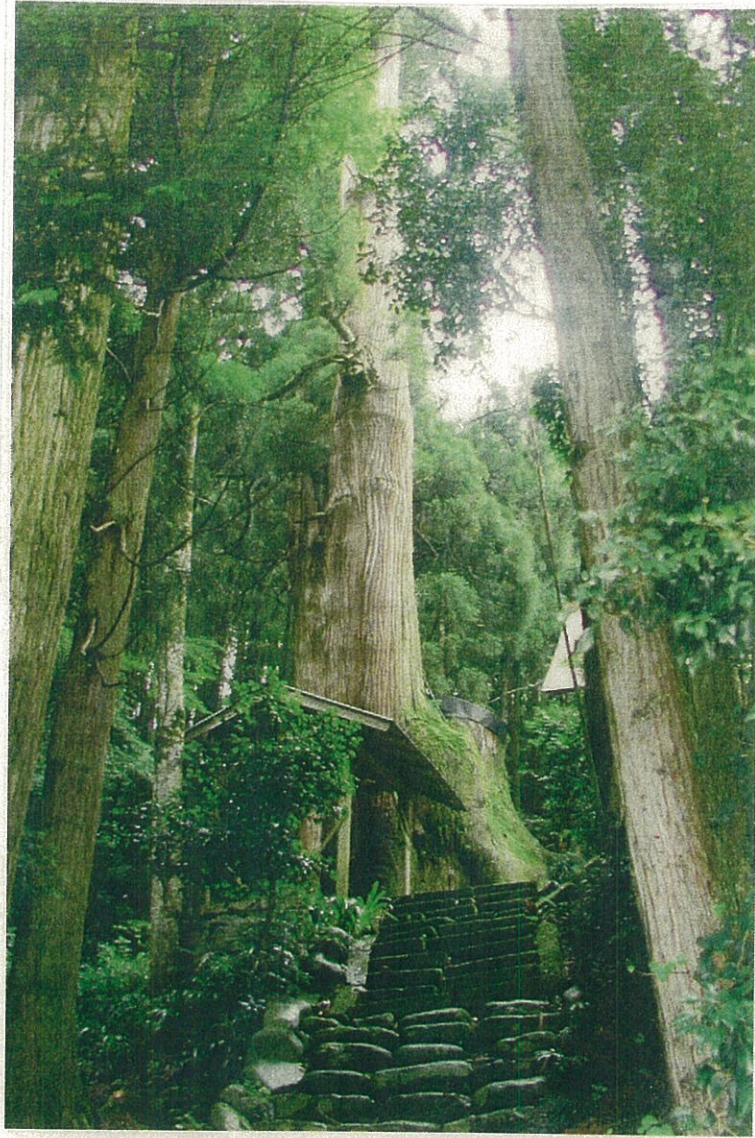
市指定天然記念物 木原神社の夫婦杉（伐採前）

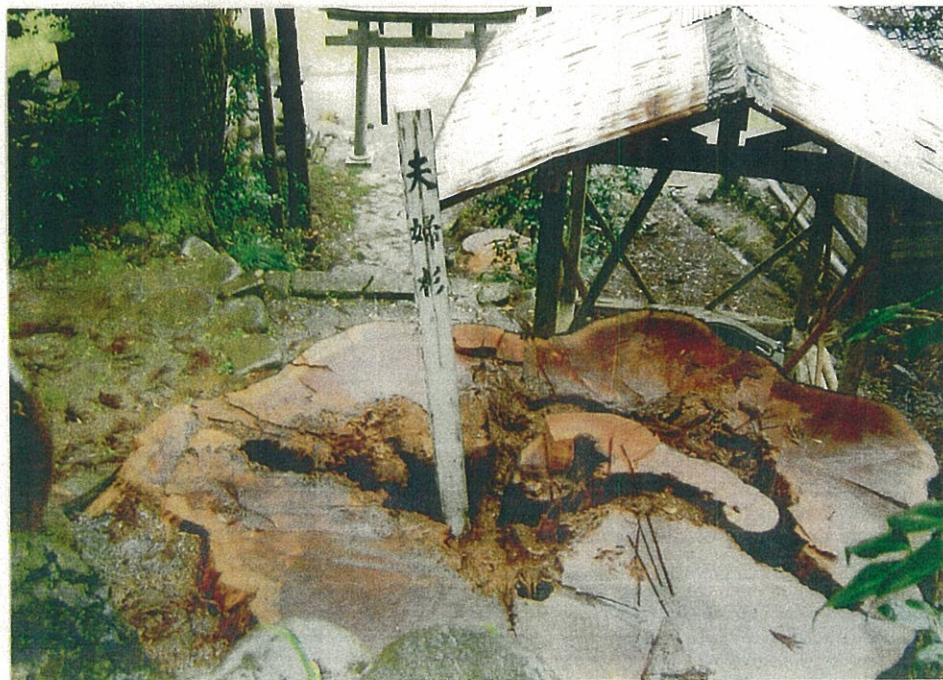
同

（伐採後）

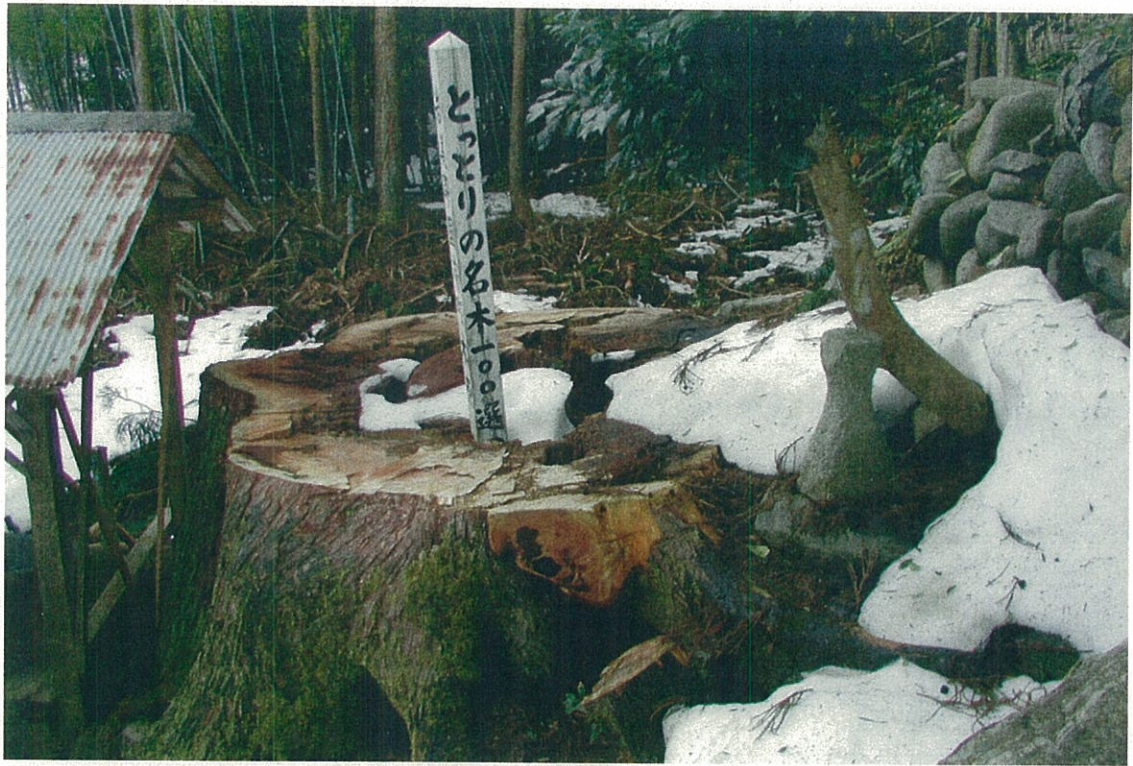
空洞化した伐採断面（伐採後）

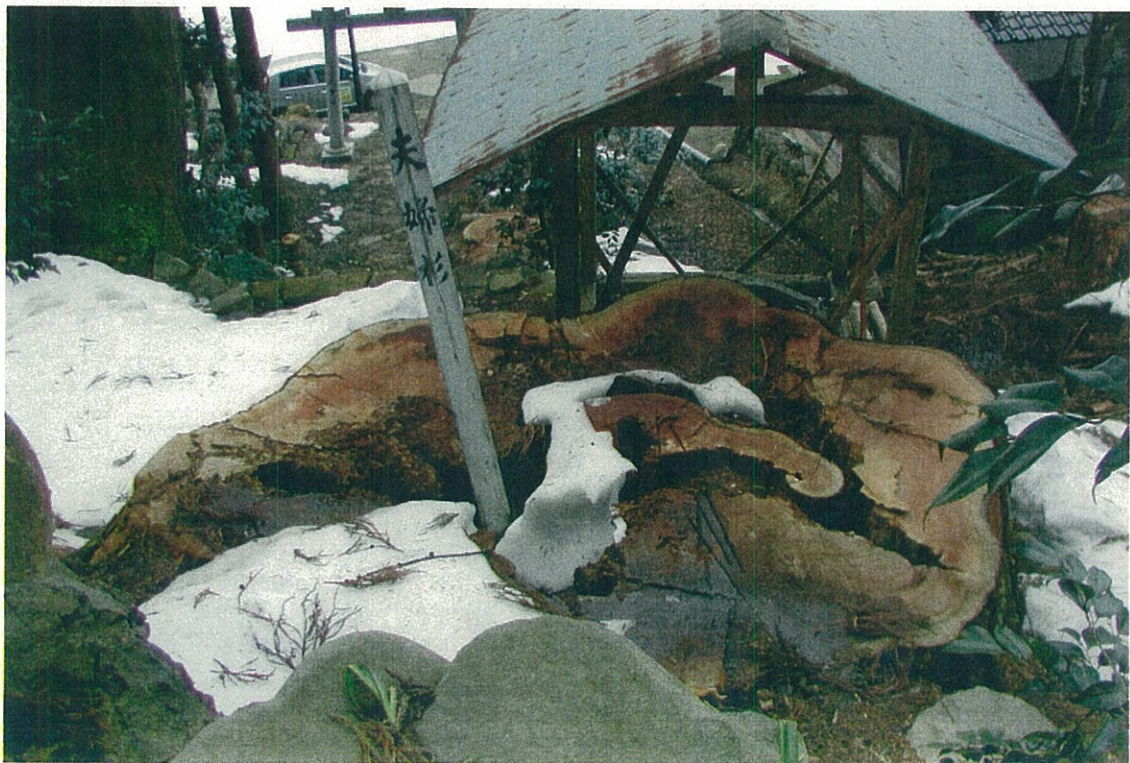
空洞化した伐採断面（伐採後）
