②県指定文化財修理事業・・・聖 神社本殿・幣殿の保存修理事業(補助金)

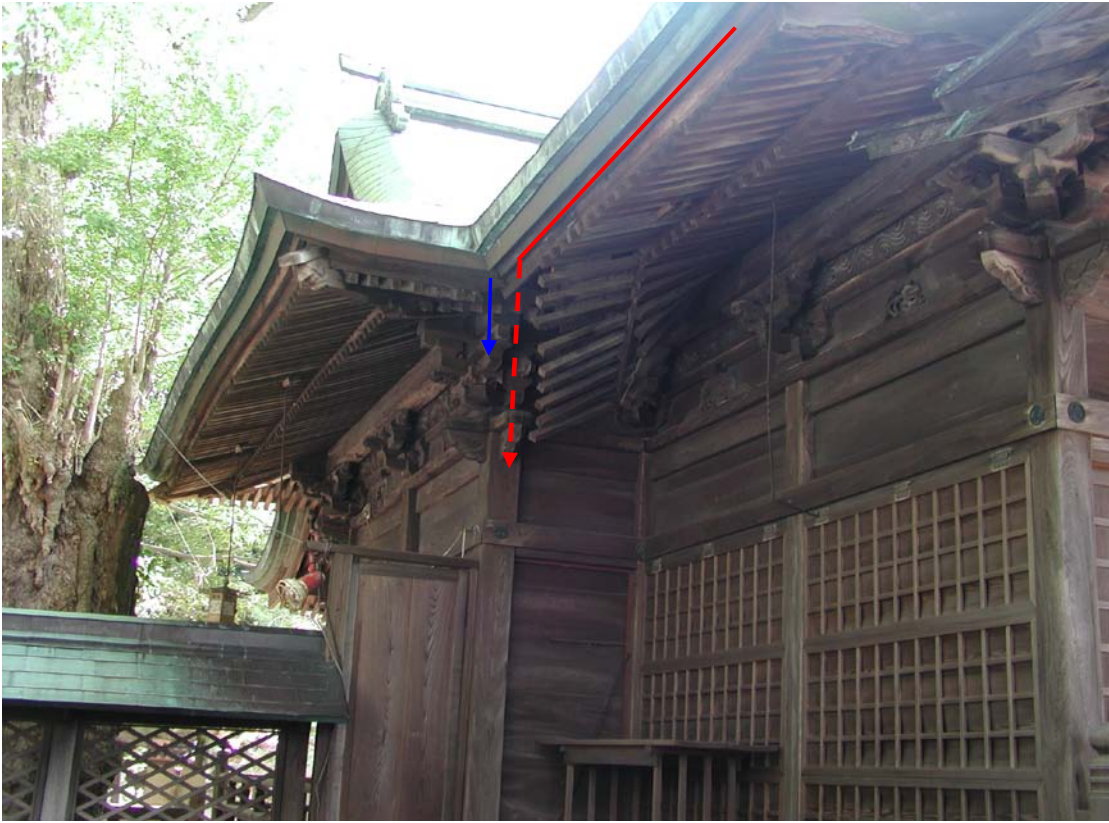
拝殿幣殿の屋根の野地板、垂木の折れた様子←(遠景)

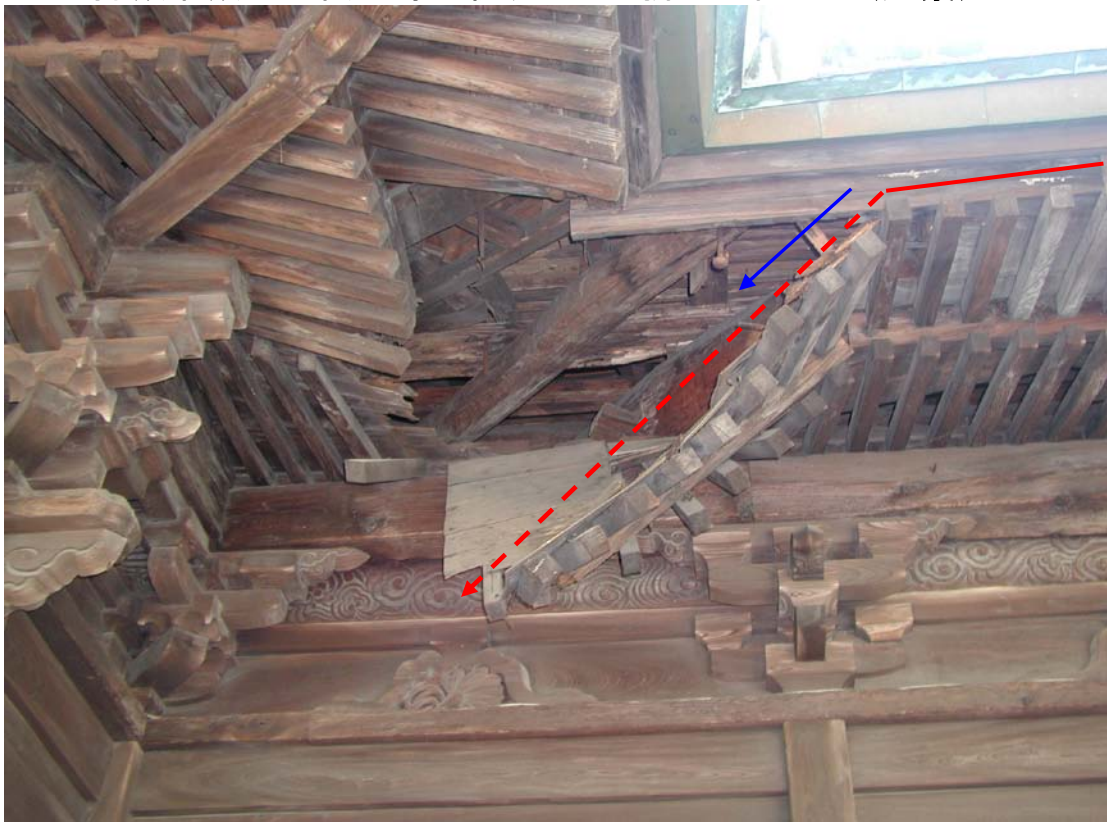
拝殿幣殿の屋根の野地板、垂木の折れた様子←(近景)

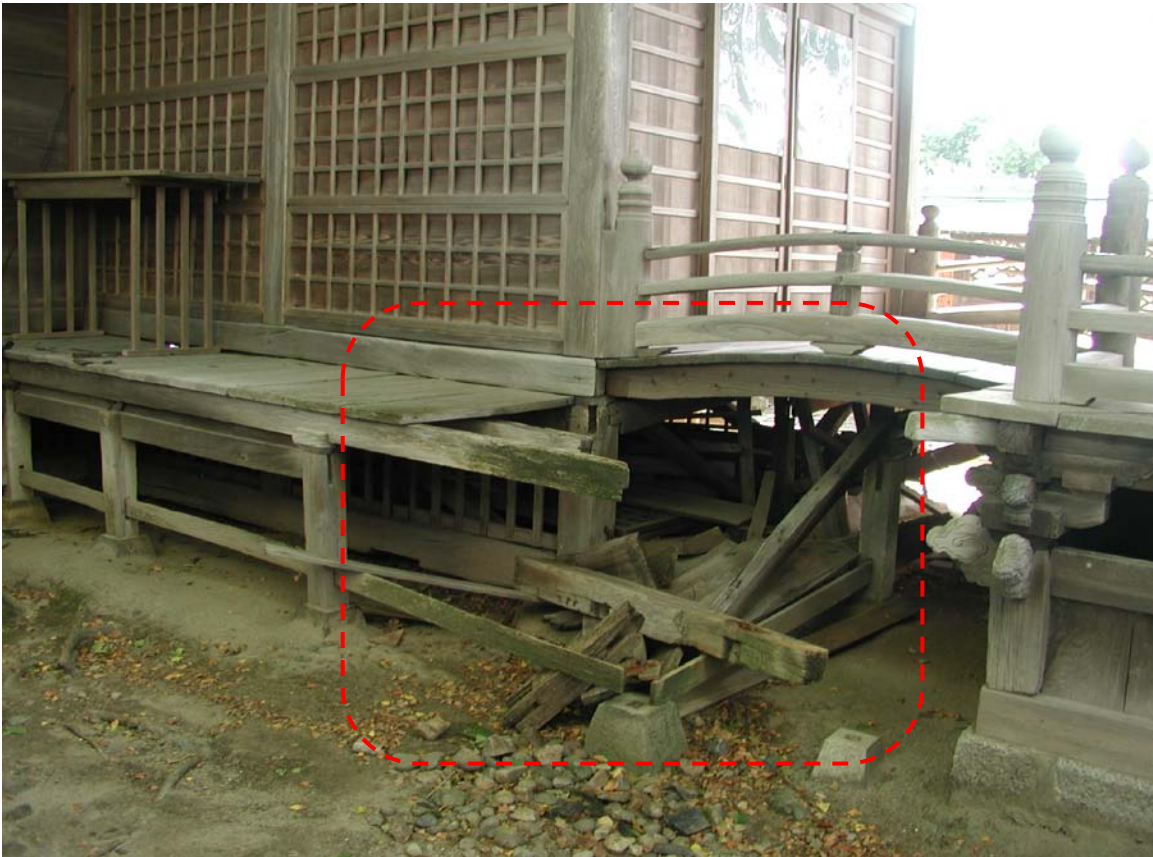
拝殿幣殿から本殿をつなぐ回縁の壊れた様子□(近景)
