第3章 文化財の概要・現況

1) 重要文化財「旧美歎水源地水道施設」の概要

3. 水源地の現状と課題

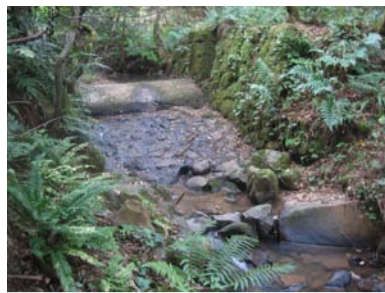
通り谷量水堰（大）

- ・人道橋の上は土砂が覆い、橋と認識しにくい
- ・雑草、土砂により堰堤の近くまで行きづらい
- ・通り谷に向かう林道からは、スギ林等により貯水池は見えない

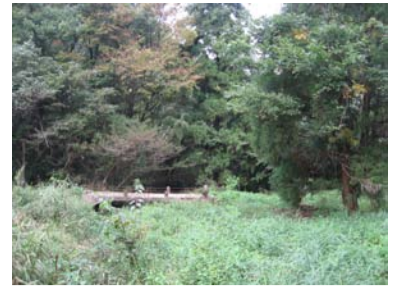
勝田ヶ平人道橋

- ・人道橋は欄干が一部倒壊している
- ・量水堰（大）の護岸石積みが一部崩壊している。
- ・雑草が多く、量水堰にたどり着くのが困難である
- ・勝田平までの林道は未舗装ではあるが、車両で行くことができる

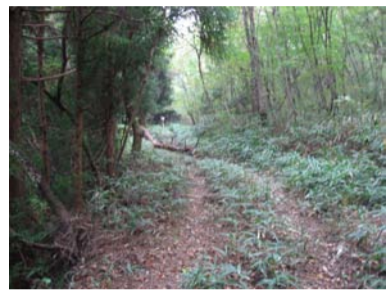
林道

- ・堰堤付近の林道では視界が開け、貯水池と山並みの景色が美しい。
- ・貯水池から上流部は、携帯電話が繋がらず、緊急時に危険である。
- ・林道は、車両の通行が可能であるが、幅員が狭く、倒木や舗装状態も不安定で、脱輪・転落などの危険性がある。
- ・上流部では産業廃棄物の不法投棄が見られる。

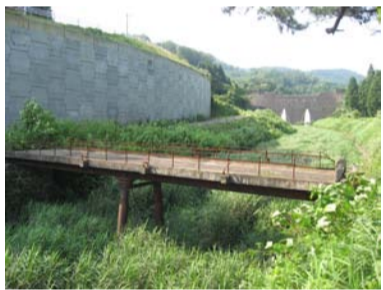
人道橋と堰堤遠景

- ・広域農道のコンクリート法面が、堰堤等見渡す際に景観を阻害している。
- ・人道橋、マツの大木の付近からの橋と堰堤が重なった景観が良い。
- ・橋から堰堤と濾過池を左右に見渡せ、水の流れを確認できる。
(現在は雑草が多く、わかりにくい)
- ・立入禁止、マムシ注意の表示がある
- ・橋は 欄干の変形、欄干親柱の一部崩落が見られ、危険である。
- ・送水管が附属されている。

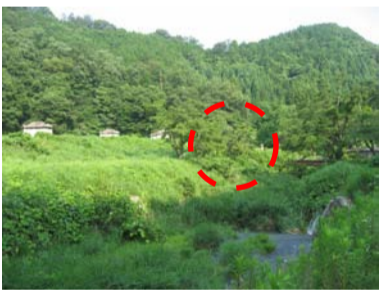
西側林道から見た濾過施設・美歎川と人道橋

- ・西側の林道からは、調整井と人道橋、美歎川を一望できる
- ・ヨシ、水草等の植栽繁茂により、美歎川の流れ、物件状況がわかりにくい。
- ・以前設置された便所建物の残骸が残されている。

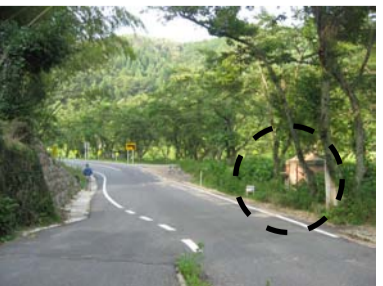
水源地前広域農道

- ・美歎集落の道路は幅員が狭く、マイクロバスは通ることができない。
- ・水源地への案内板がなく、アクセスがわかりにくい
- ・現在、水源地の案内、説明板等はなく、ガイダンス機能はない。
- ・量水器室前階段が上2段足されている。
- ・量水器室は、周辺レベルより、1m程掘り込まれた位置にある。
- ・量水器室前に、美歎牧場案内表示が設置されている。
- ・量水器室前の道路が1車線であり、見学者の安全、建造物破壊が懸念される。

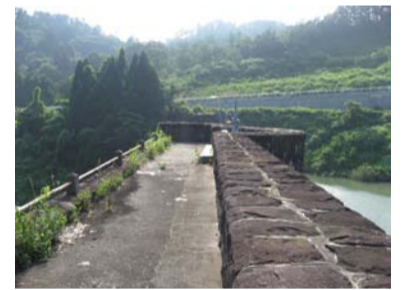
堰堤上部

- ・立入り禁止の表示はあるが、堰堤上部の柵は低く、乗り越えられてしまう。
- ・釣堀のように利用されているようである。
- ・平成11年の工事で設置された階段で、貯水池レベルまで降りることができる。
- ・堰堤南側も水際まで近づける。安全対策が必要である。
- ・堰堤から、貯水池、取水塔と背後のアカマツ、スギ林が重なった景色が見られる。

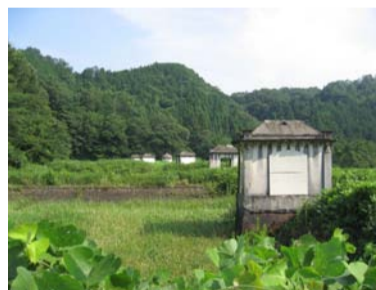
1号濾過池北側から見た濾過施設

- ・南方向には、山裾の地形に沿った、5つの濾過池のゆるやかなカーブの配置、上家と背後のスギ林の山並みとの重なりが美しい。
- ・濾過池周囲には柵等囲いは設置されていない。
- ・植物の繁茂により、濾過池のレンガ積護岸の崩壊や、調整井上家屋根から雑草が生えるなど、文化財の破壊が懸念される。
- ・2、3号濾過池に水が溜まっている。
- ・調整井上家は、モルタル剥落、鉄筋の露出が見られる。特に、2号調整井上家の破壊が激しい。立入り禁止表示がされている。

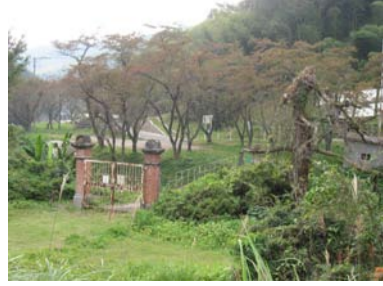
入口付近のサクラ・ポンプ室

- ・全体的にコンパクトな貯水池で、堰堤あたりまで1時間程度で見学できる。
- ・水道施設の植生は、アカマツ、スギなどの植林地、クスギ、アラカシ、ネムノキ、ウルシ、ヤツデが見られる。
- ・水道局による年数回の除草作業が行われているが、植物の繁茂が激しく、足元が危険で通行困難である。
- ・水源地入口の桜がお花見に利用されたり、秋には紅葉を楽しむなど、水源地の豊かな自然環境を利用してきた。
- ・事務所跡周辺にイチヨウの大木が見られる。
- ・入口付近にプレハブのポンプ室がある。
