## 第3章 環境保全計画

### 3. 区域の区分と保全方針

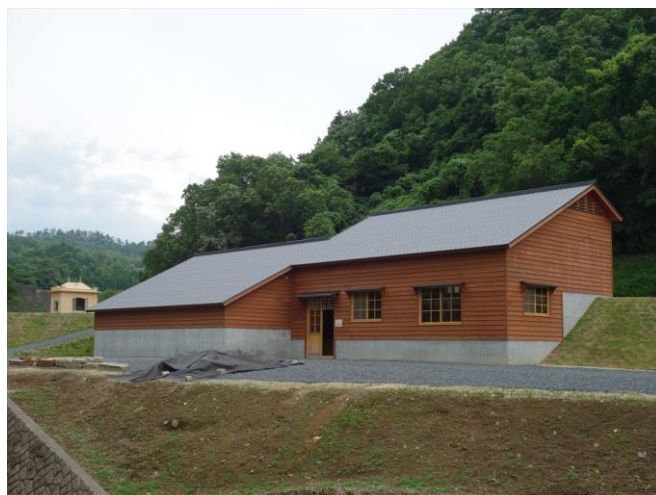
名 称	砂洗場建物遺構（現ガイダンス施設兼休憩所）
保存の状況	砂洗場建物をガイダンス施設兼休憩所として平成 29 年度整備で復元し、施設内部でレンガ擁壁並びに建物基礎を保護している。 建物遺構は記録保全し、上屋復元の際は基礎を当初の位置からずらすことで遺構の損傷を最小限に止めている。
保護の方針	現状維持

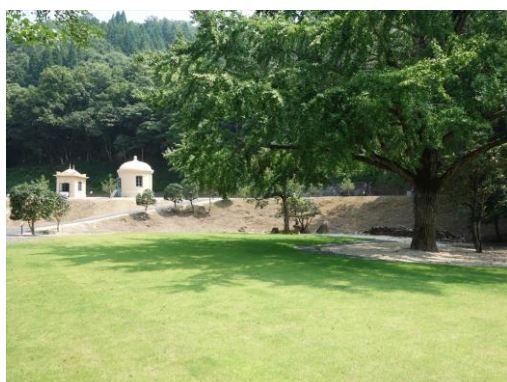
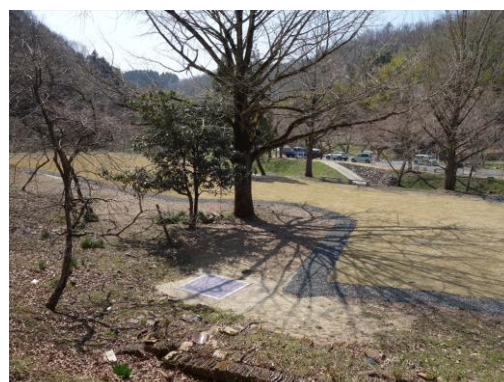
名 称	事務所跡遺構（現芝生広場）
保存の状況	平成 29 年度の整備にて芝生広場とする。建物の礎石遺構については記録保存し、砂を盛って保護している。排水柵はグレーチング蓋にて閉口している。
保護の方針	現状維持

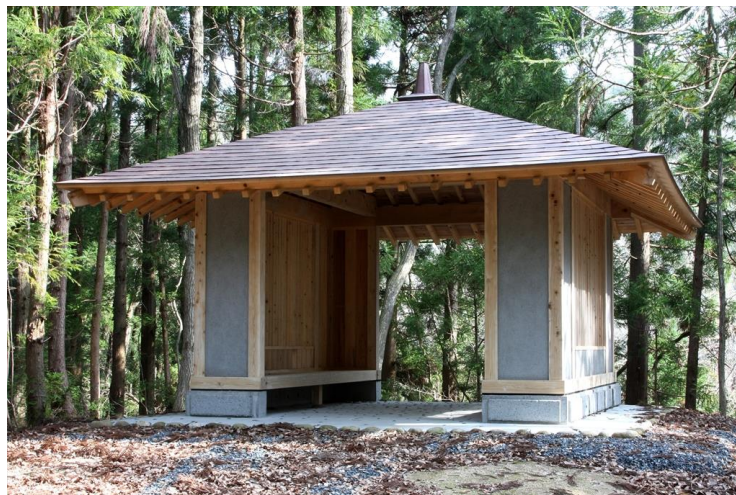
名 称	監視小屋遺構（現休憩所）
保存の状況	平成 28 年度の整備にて休憩所として、監視小屋の外観を復元。監視小屋遺構については記録保存し砂を覆って保護し直上に上屋を建てている。
保護の方針	現状維持

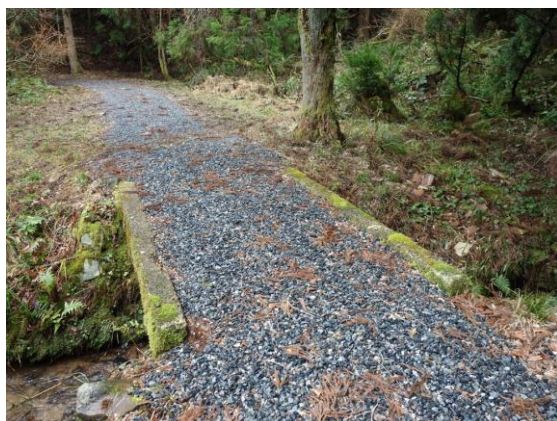
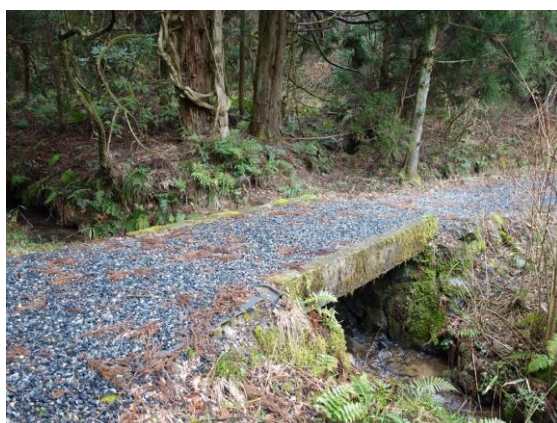
名 称	通り谷人道橋
保存の状況	目立った損傷は見られず、平成 26 年度の整備にて床版表面の清掃等を行う。 高欄手摺は当初からなかったものと思われる。 橋台は石積擁壁であり比較的良好に保存されているが、一部に目地部の亀裂や石のずれ等が見て取れる。
区 分	ア. 保存建造物
保護の方針	年1回現地で経過を観察し、清掃するなど現状維持に努める。

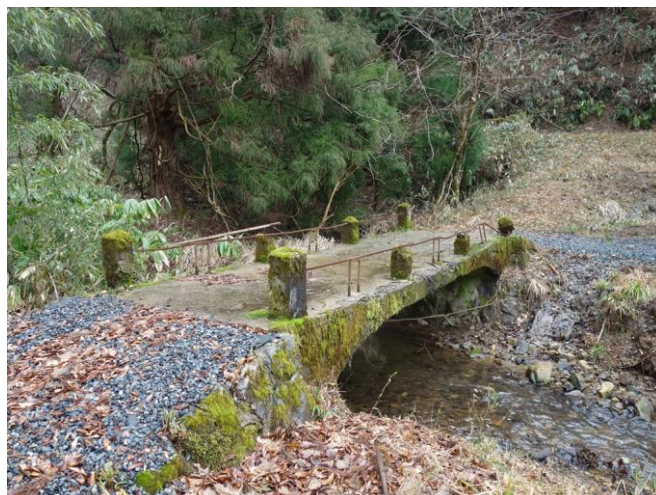
名 称	勝田ヶ平人道橋
保存の状況	本体(床版)部の表面は劣化が進行しているが、目立った損傷は見られない。 高欄のコンクリート製柱は腐食が進んでいるほか、一部が床版と離れた状態になっている。 鉄製の手摺り部は表面の腐食が進み一部変形も見られるが、全体には往時の形状はよく残している。 橋台は石積擁壁であり比較的良好に保存されているが、一部に目地部の亀裂や石のずれ等が見て取れる。
区 分	ア. 保存建造物
保護の方針	年1回現地で経過を観察し、清掃するなど現状維持に努める。

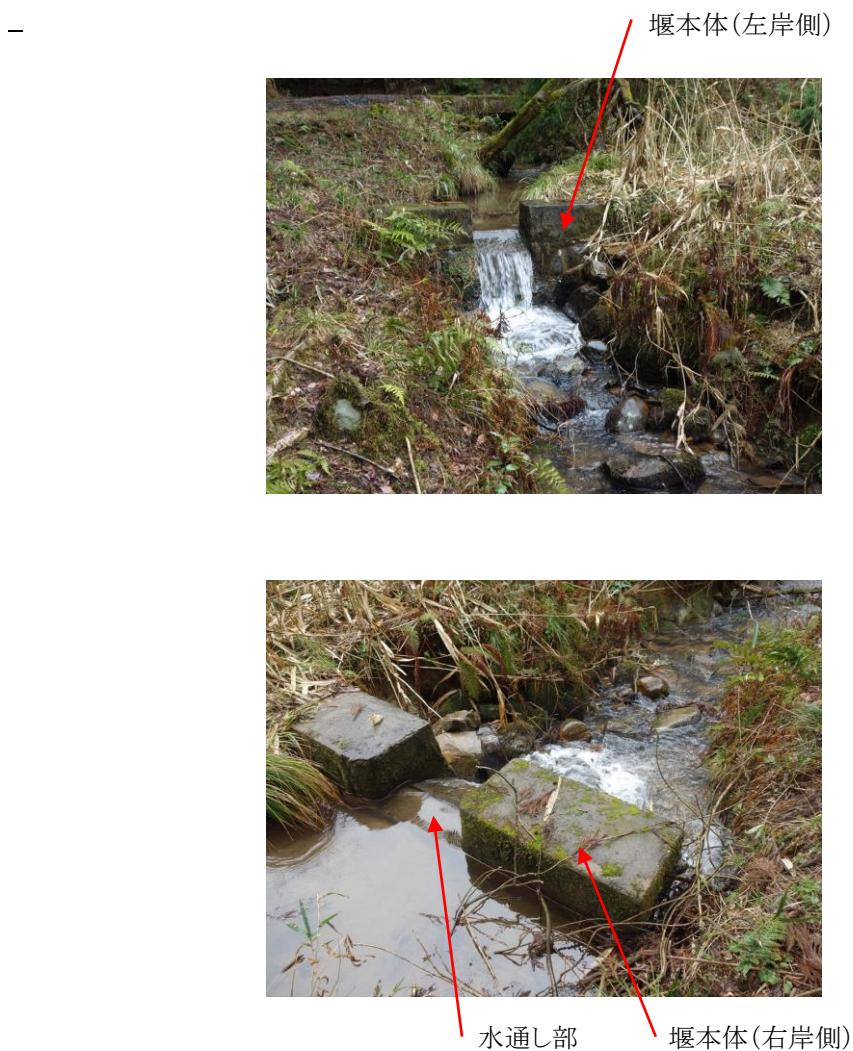
名 称	通り谷量水堰(小)
保存の状況	堤体の水通しの裾部に流失した跡が見て取れるが、それ以外の本体あるいは天端部に損傷は見られない。 左右、並びに上下流護岸とも、比較的良好な状態を保持している。
区 分	ア. 保存建造物
保護の方針	年1回現地で経過を観察し、清掃するなど現状維持に努める。

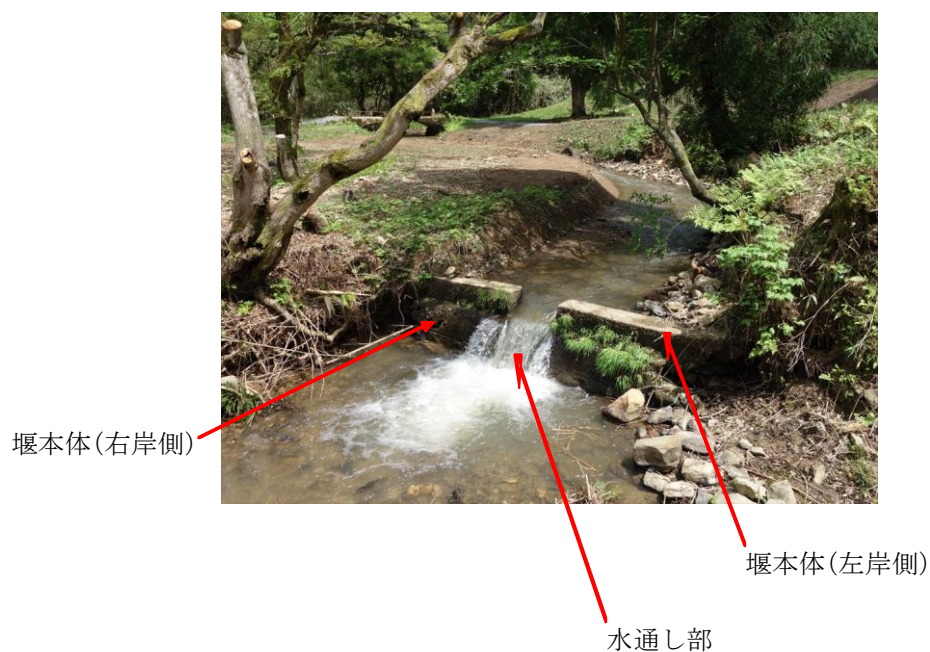
名 称	美歎川上流量水堰(小)
保存の状況	概ね堤体のコンクリートの状態は良く、天端部や水通し部の劣化は進んでいない。一方、左岸下流側に大きく損傷した箇所が見て取れる。 左右護岸の規模は小さく、竹類に覆われているが、損傷は殆ど見られない。
区 分	ア. 保存建造物
保護の方針	年1回現地で経過を観察し、清掃するなど現状維持に努める。

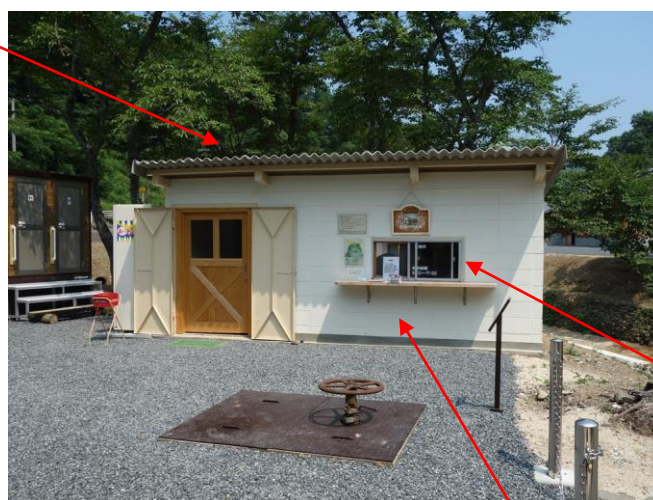
名 称	倉庫(ポンプ室) (現受付棟兼倉庫)
保存の状況	平成 28 年度の整備で改修する。 外壁はコンクリートブロック造であり、劣化は殆ど進んでいない。室内には水道機器が保存される。
区 分	イ. その他の建造物
保護の方針	事務所として、現状を維持しながら使用する。

屋根材の更新

窓枠、窓材の更新

壁面の塗色

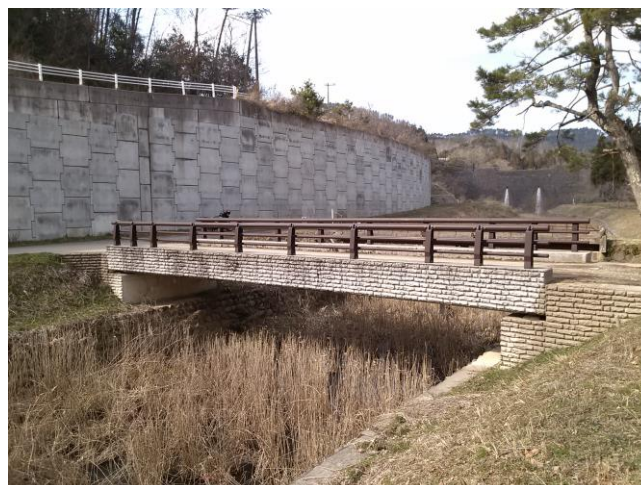
名 称	管理橋
保存の状況	近年設置されたもので、躯体、金属製ガードレールとも劣化は認められず、健全な状態で維持されている。
区 分	イ. その他建造物
保護の方針	現状維持

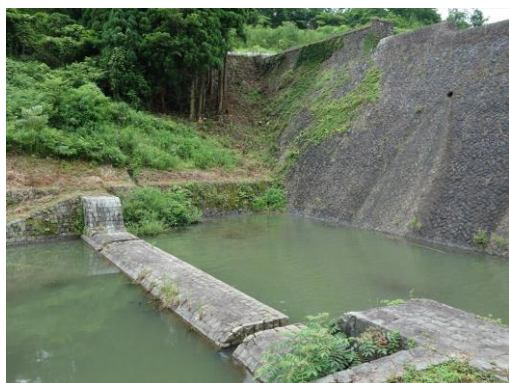
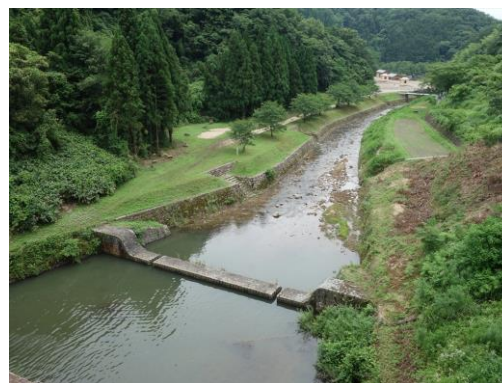
名 称	流路工
保存の状況	美歎川の砂防・河川改修等で近年設置されたもので、健全な状態で維持されている。
区 分	イ. その他建造物
保護の方針	現状維持
