## 天球丸・北側石垣 No.13

## 天球丸・巻石垣 No.19

## 天球丸・腰石垣 No.20

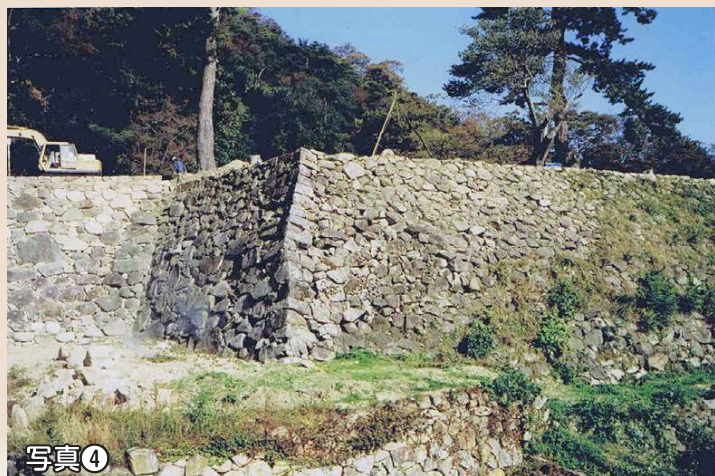
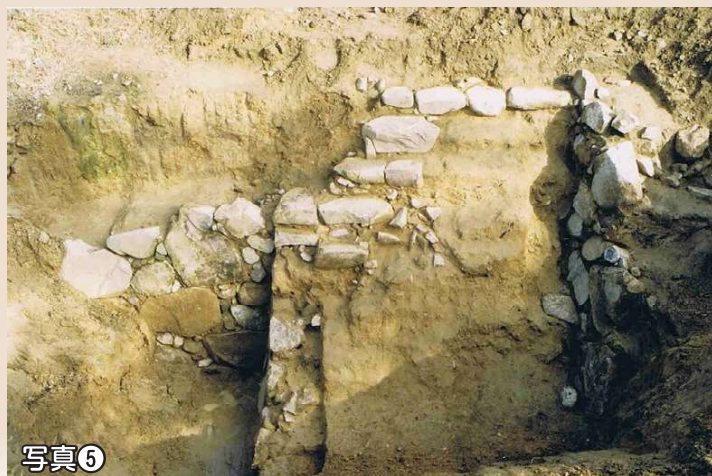
平成に入ると、修理に伴って石垣内部の発掘調査が実施されるようになり、鳥取城でも全国に先駆けた取り組みが始まります。天球丸の城下側に大きく張り出した石垣は、もともと屈折ピラミッドのような様相を呈していましたが(写真④)、屈折部分で石垣の継ぎ足しが判明しました。また、天球丸の中央部地下から、屈折部分の高さを底面とする石段(写真⑤)も見つかり、少なくとも天球丸北側は元来2段に区画されていたこともわかりました。なお、発掘調査成果や、絵図などの検討から、現存する天球丸の姿は、正保元年(1644)までの池田光仲の時代に整備されたと考えられています。

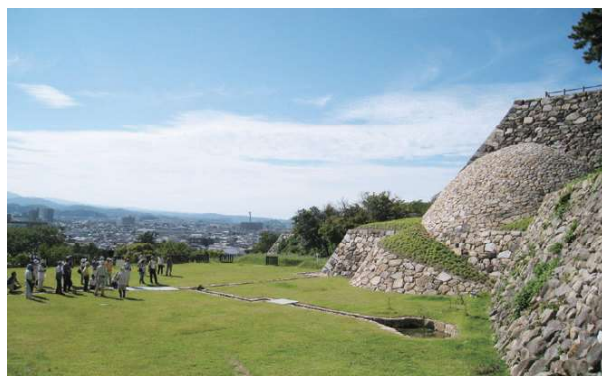
文化4年(1807)頃に背後の石垣崩落防止のために築かれた補強石垣で、平成23年度(2011)に復元完成しました。それまでの文化財の石垣修理は、創建時の姿に復することが一般的でした。しかし、鳥取城跡では、江戸時代の補強による石垣修理は、その当時の石垣保全の在り方を示す大切な事象であるという認識のもと積極的に再現し、我が国の石垣修理の在り方に一石を投じました。

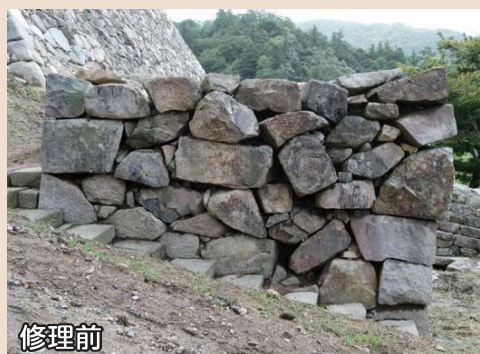
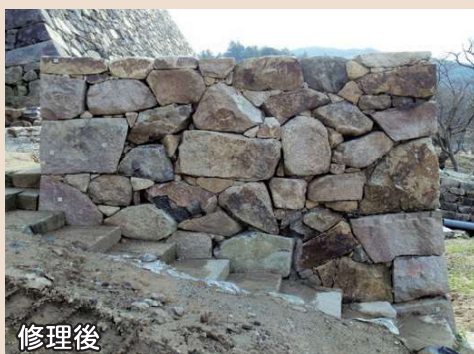
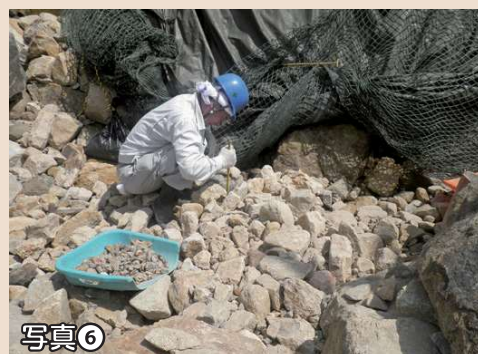
美術工芸品の文化財修理が修理前後の見分けがつかないほど高度な修理であるのと同様に、平成25年度以降、鳥取城の石垣修理も、修理前後が分別付かない修理を目指しています。この修理手法は「石が戻りたいところに戻す修理」と称され、極めて高度なものです。また、石垣内部の栗石も、現在は、職人が一石ずつ石の形状や大きさを見極めて丁寧に組むように配石しながら締固めを行っており、徹底した伝統工法により石垣全体の安定性を高めています(写真⑥)。
