袋川緑地サクラ管理計画（案）

令和 7 年 月

鳥取市

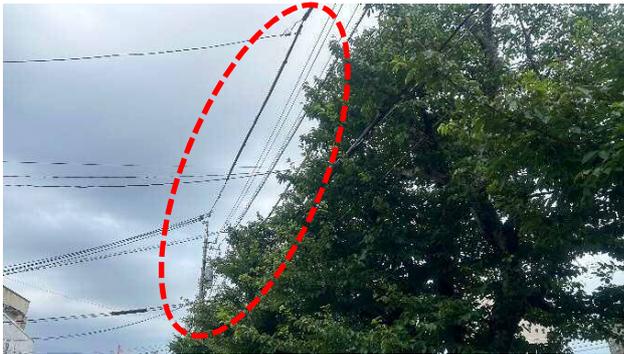
枝の電線への干渉

現在の袋川緑地においては、電線に干渉しているサクラの越境枝が多く発生している。基本的には、強剪定の必要が生じないように、計画的・周期的にこまめに剪定を行うことが必要である。一つの目安として、サクラの枝は人の手首程度の太さ（直径5cm程度）になる前に剪定すると良いと言われており、2～3年周期の剪定が望ましい。やむを得ず太枝を剪定・切断する際は、傷の回復が早まるように適切な位置での切除に努め、切断面を癒合剤で保護する必要がある。

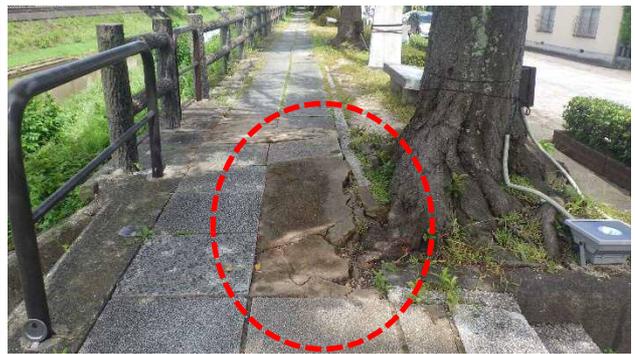
根上りによる園路の凹凸

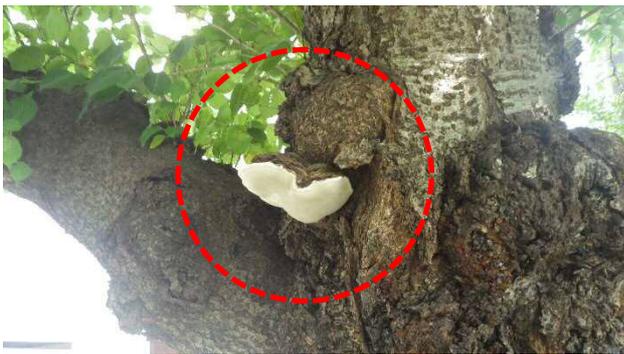
コフキサルノコシカケに侵されたサクラ

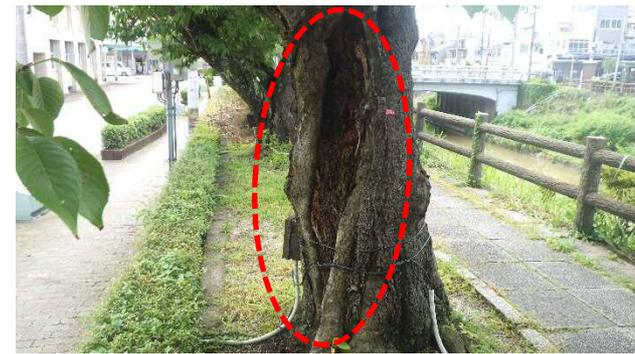
開口し空洞が大きくなったサクラ

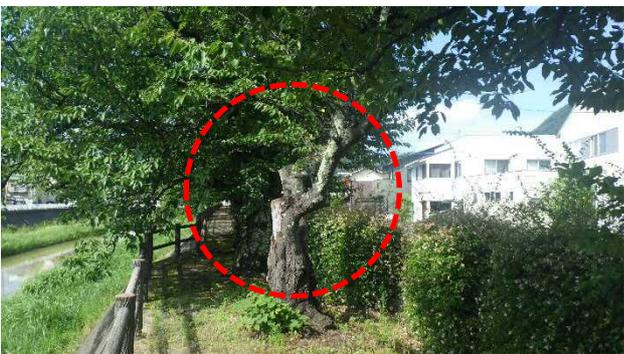
大枝の切除痕

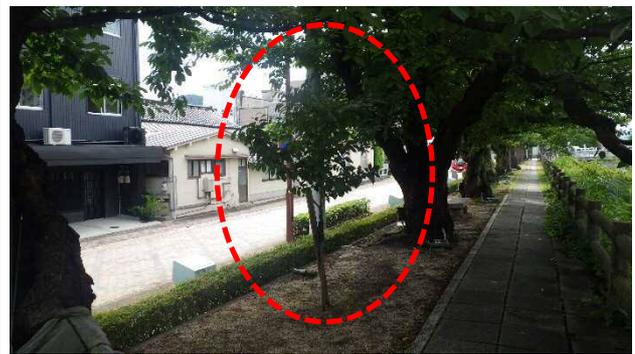
日照不足の若木

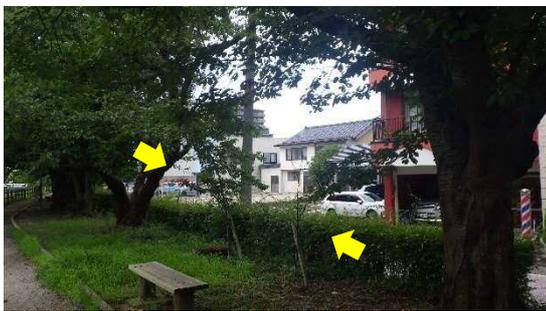
植栽間隔の狭い箇所の状況

植栽間隔は、8～10m程度となるよう調整しながら植栽することを基本とする。これは、ソメイヨシノ等のサクラが、開けた土地で支障なく健全に育った場合に、樹高と枝張りがほぼ同程度のサイズとなることを根拠としている。例えば、典型的には樹高8m～12mの成長するソメイヨシノの場合、植栽間隔を10m以上とするのが理想とされ、少なくとも8m以上の植栽間隔が推奨されている。

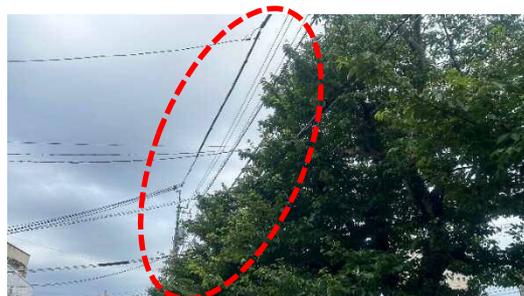
枝の電線干渉状況

なお、越境が軽微な場合は、越境部分に警戒色テープを巻くなどして交通の安全性や円滑性を確保する対策が取られる事例もある。

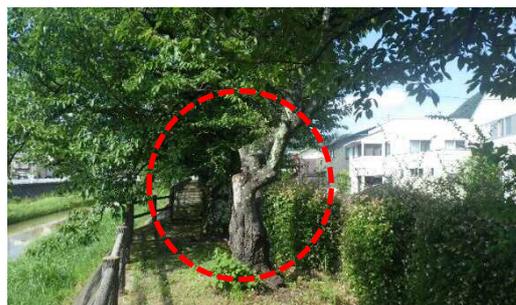
大枝の切除痕

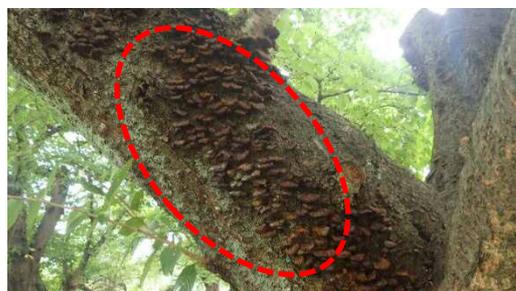
カワウソタケ

対策を大きく分けると感染木への措置と予防がある。感染木に対しては、リスク管理の観点から倒木や倒伏を防止するために定期的な点検・樹木診断を行う。点検・診断の結果に応じて、支柱やケーブルリングにより支持力を補う。リスクが許容範囲に収まっている間は、施肥・灌水により腐朽に対抗するように樹勢を改善する。リスクが許容範囲を超えた場合は伐採し、利用者および第三者の安全確保ならびに施設等の損傷を防止する。

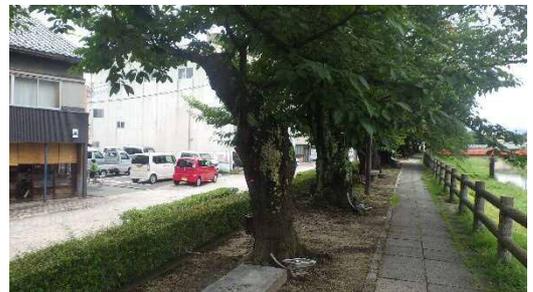
踏み固められた植栽帯

樹勢回復作業を行う場合は、十分に調査を行い、樹勢が衰えた原因に応じた対策を実施することが重要である。踏み固めや根詰まり等により、樹勢が衰えた樹木に対しては、根元周りの土壌を圧縮空気で削孔するエアレーション法、ダブルスコップで掘削した孔に割竹を挿入する割竹挿入縦穴式土壌改良法等により通気性を高める。重要度が高い樹木に対しては、根元周りの土壌をエアスコップで除去し改良土壌と置き換える方法が確実である。
