# パイプハウスの強風被害対策

## 2 パイプハウスの補強と保守点検

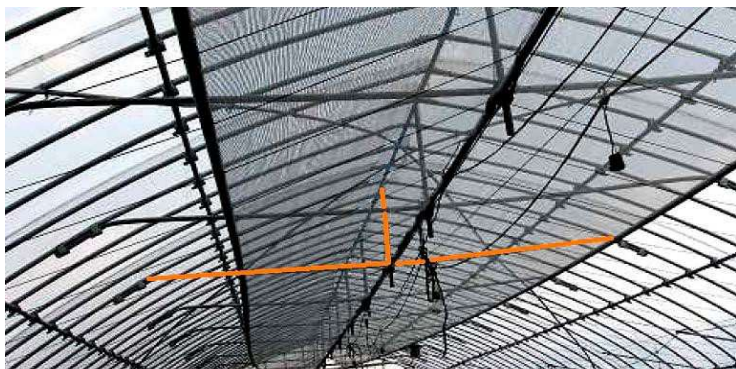
**写真1 タイバー設置の例**

アーチパイプ4本おきにタイバーが取り付けられています。

タイバーは水平の‘ハリ’パイプと短くて垂直の‘ツカ’パイプで校正されています。

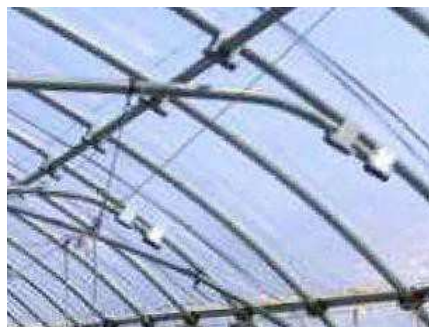
**写真4**

②短い垂直のツカパイプを取り付けます。

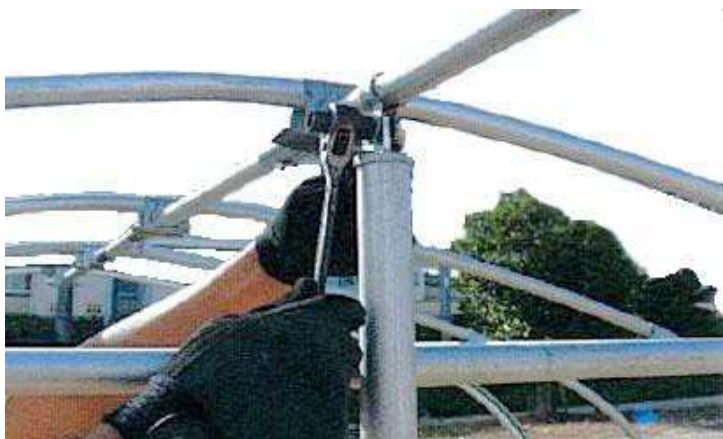
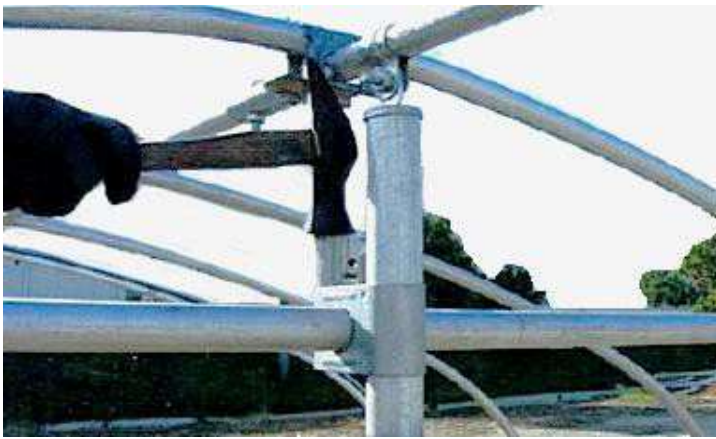
**写真5**

③ハリパイプとツカパイプを 十字金具でつないで完成。

なお、ハリパイプ（水平）は肩の少し上（肩から天までの高さを1として、その1／4の高さ分）に取り付けると効果的です。

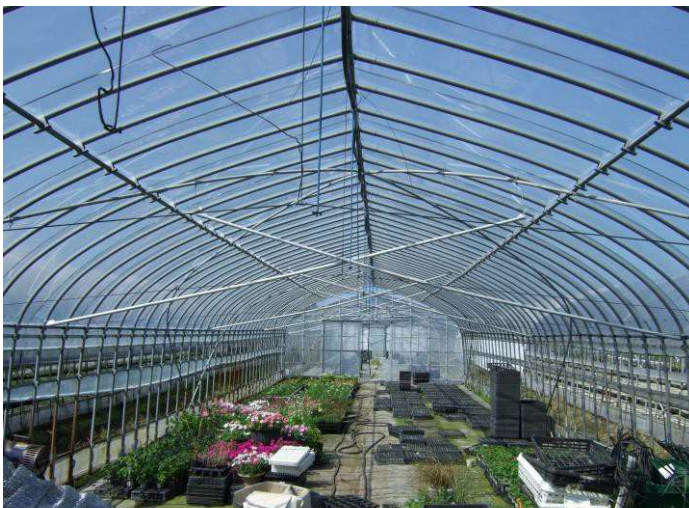
**写真6 クロス設置の例**

アーチパイプ15本おきにクロスが取付けてあります（もう少し密に入れた方がよい）。

クロスは左右対称となるようハウスのモヤ部と肩部を直管パイプで固定します。横からの強風に対して補強効果が高いです。

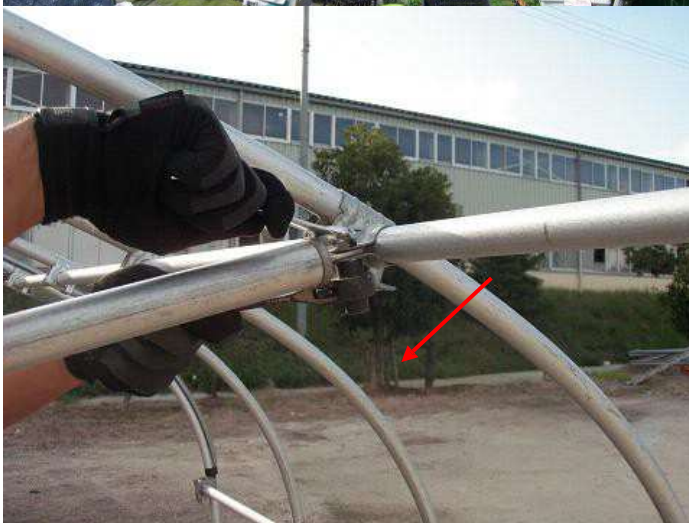
**写真7**

① ハウスのモヤ部にクロス用のパイプを取り付けます。

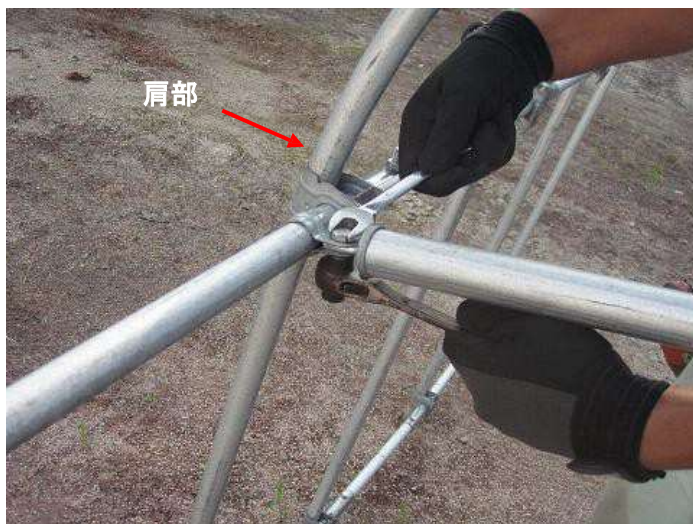
**写真 8**

- ② モヤ部に取り付けたパイプの一方を肩部に取り付けます。

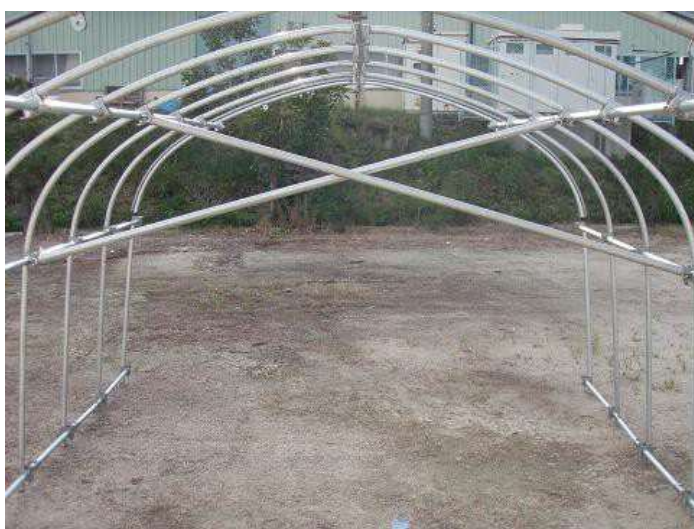
**写真 9**

- ③ 同じアーチパイプの位置に交差するようにパイプを取り付けます。

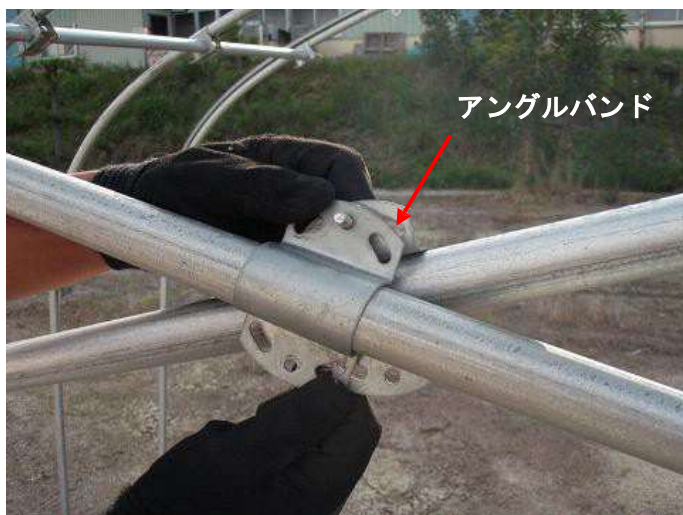
**写真 10**

- ④ パイプがクロスする部分でアングルバンドで固定します。

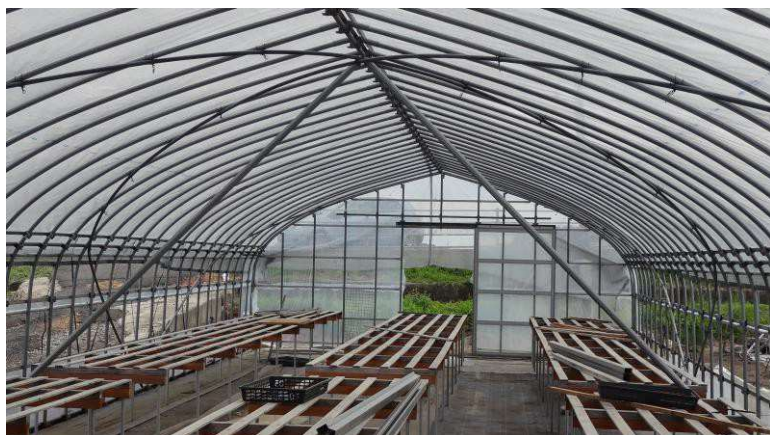
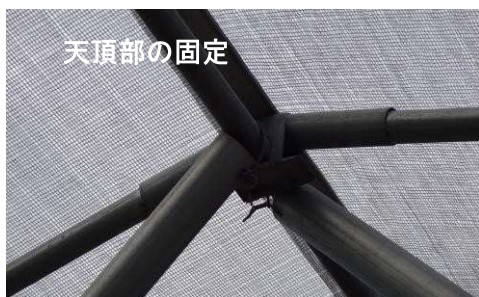
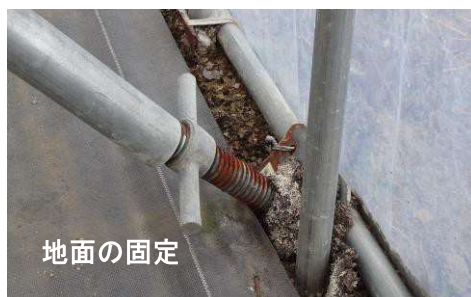
写真 1 1 斜め支柱設置の例

緊急的な措置としてハウスの天頂部とアーチパイプの地際部につっかい棒をして固定する方法もあります。

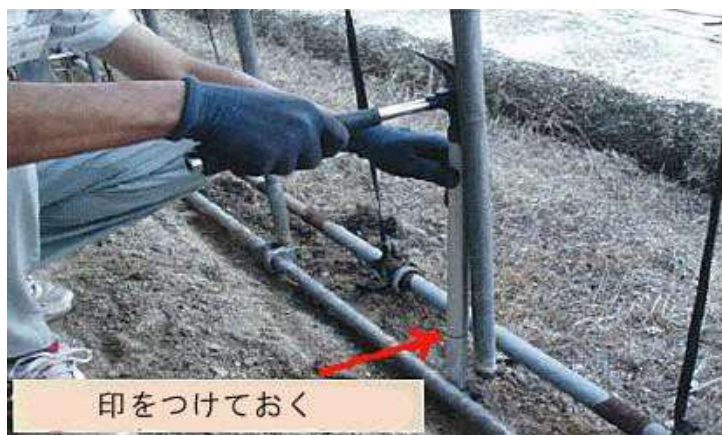
**写真 1 2**

①腐食したアーチパイプに沿わせて、同じ太さの新しいパイプを打ち込みます。

深さ 40 c m を目安に打ち込み、上にも 30 ～ 40 c m 出るようにします。

目印を付けておくと、打ち込む深さが確認できます。

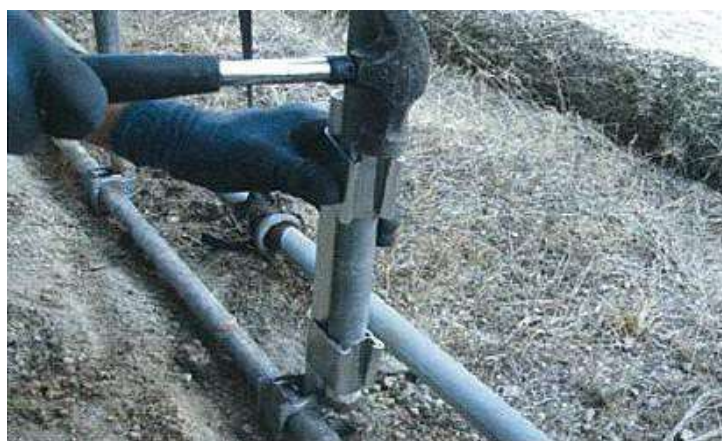
**写真 1 3**

②アーチパイプと、補強用に打ち込んだパイプを接続金具（バンドクロス）で上下2か所つなぎます。

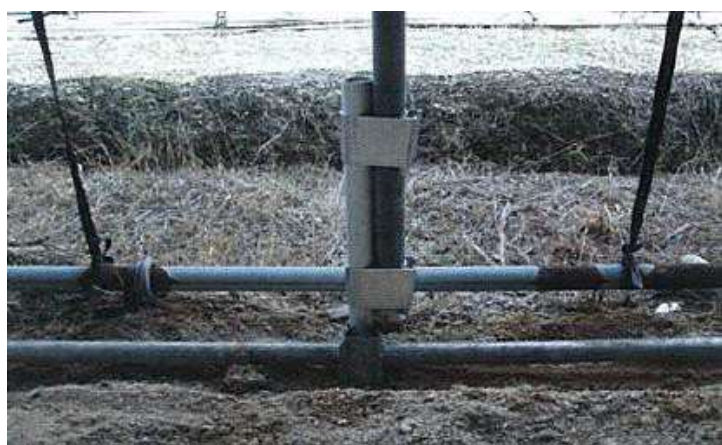
**写真 1 4**

③補強が完成 補強するパイプ数（何本おき

に補強するか）は、腐食の状況によって異なりますが、腐食が厳しい場合は、全てのアーチパイプに補強が必要です。

なお、写真のようにバンド止めパイプ（ハウスバンドを結んだ水平のパイプ）の腐食が厳しい場合には、こちらの交換も必要です。

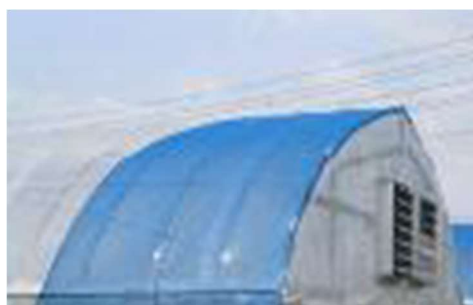
写真 15 本体妻部分にネット

| 管 理 箇 所 | 管 理 方 法 |
|---|---|
| 被 覆 資 材 | 被覆資材に破れや穴が空いている場合は、破れが拡大しないようテープなどで補修する。また、妻部から 2 m 程度の範囲にネットを設置する（写真 15）。 |
