建築物の

アスベスト対策

アスベスト対策で
安全・安心な建築物に!!

国土交通省

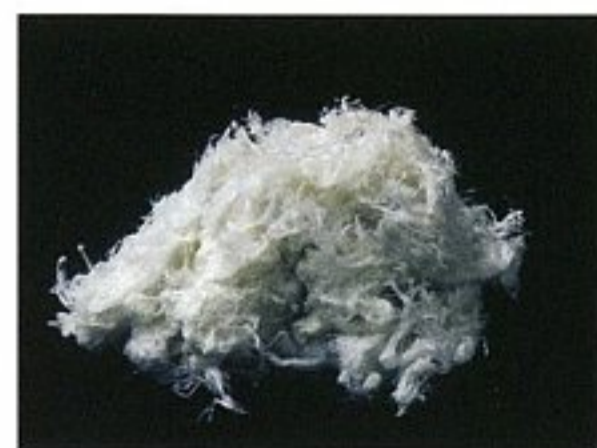
白石綿(クリソタイル)

アスベストは天然に存在する繊維状鉱物です。空気中に浮遊するアスベスト繊維を吸入し長期間経てから健康被害が発生しています。

上記のほか、アクチノライト、アンソフィライト、トレモライトが検出された事案があることが判明しています。このため、写真の3種類に限定せず、トレモライト等を含む6種類すべてのアスベストを対象として分析調査を行う必要があります。

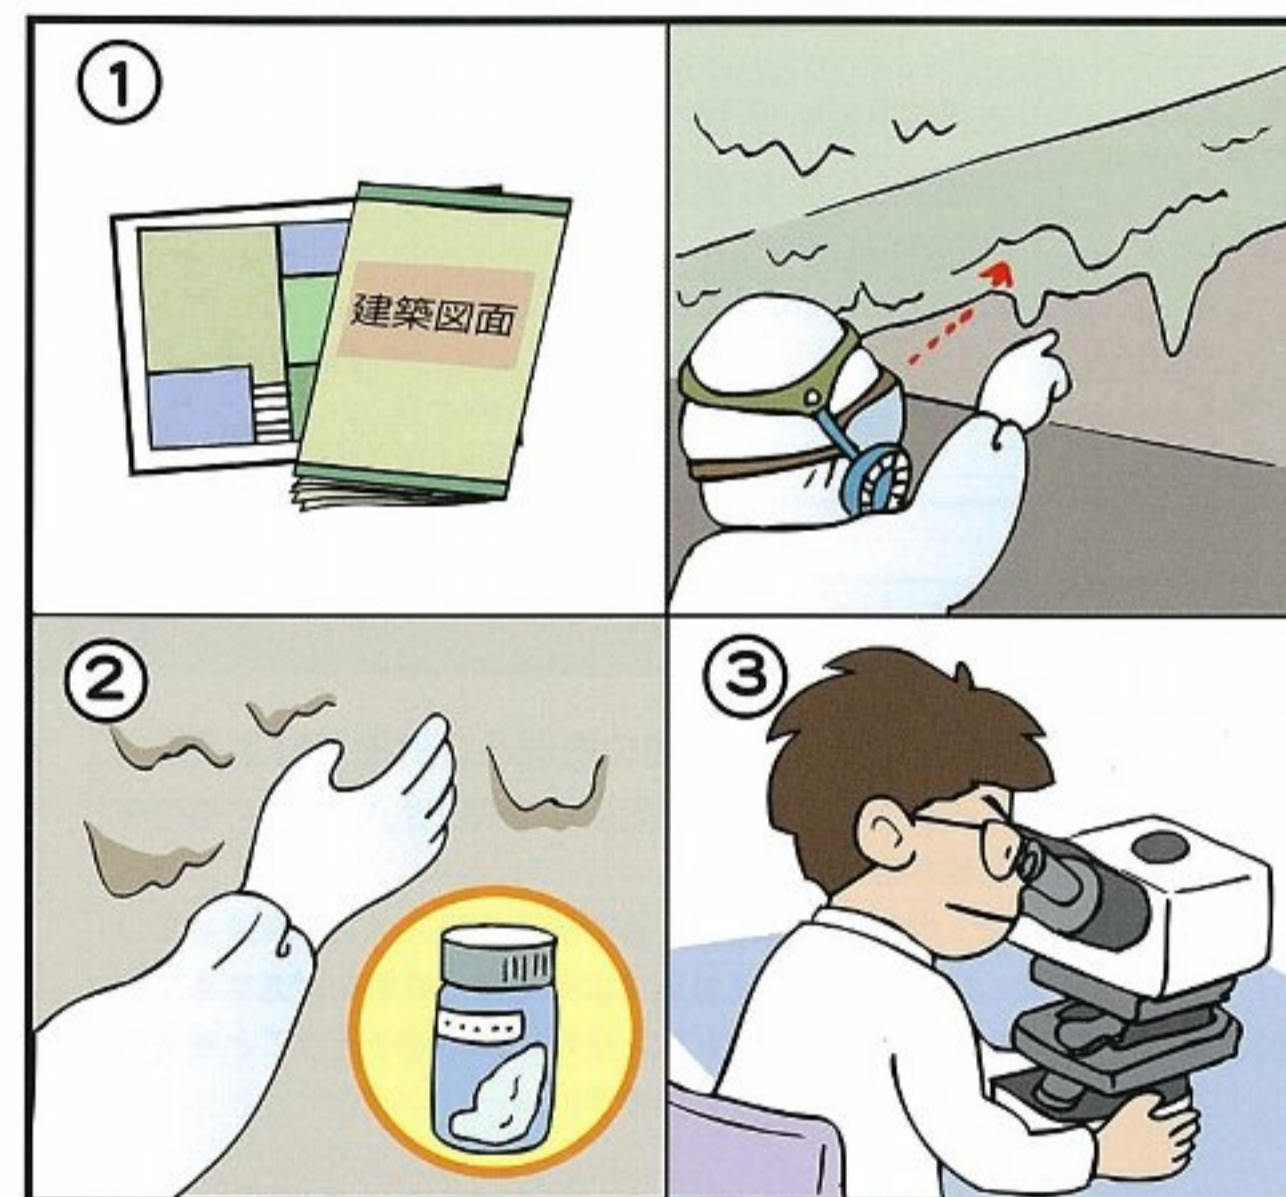
①吹付けアスベスト等の発見

露出して施工されている吹付けアスベスト等の有無について、建物を建設した業者への「問い合わせ」や「図面・資料による確認」「目視」等により調査します。

②サンプリング

「アスベストの有無」や「含有率」について不明な場合は、現物をサンプリングし、分析機関に調査を依頼する必要があります。サンプリング時に、アスベストが飛散することもあるので分析機関等に依頼すると安全です。

③成分分析

分析機関では、サンプリングした試料の「アスベストの有無」や「含有率」を調べます。

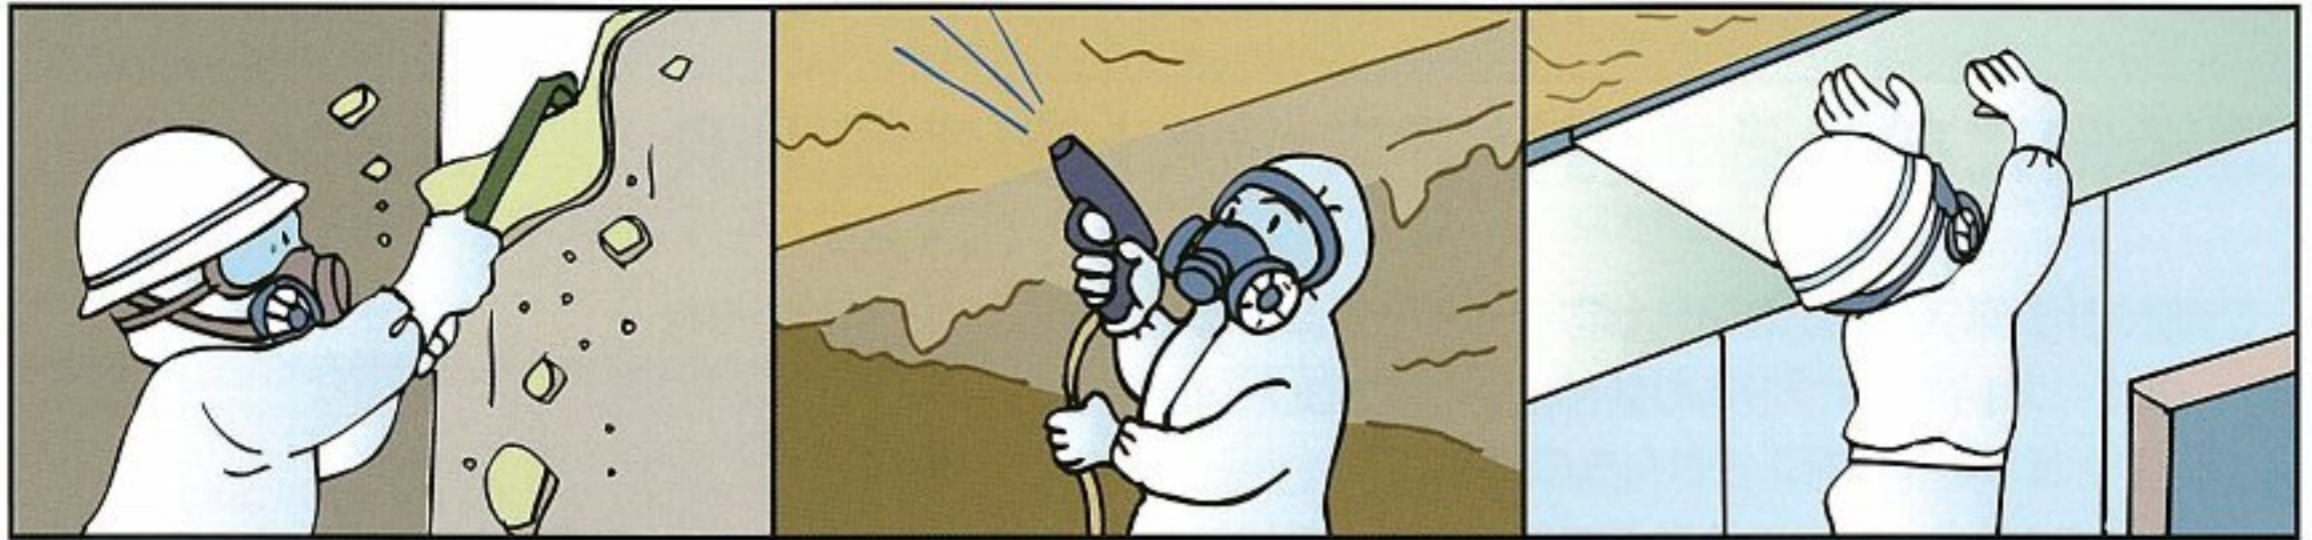
① 除去工法

② 封じ込め工法

③ 囲い込み工法

吹付けアスベスト等を下地から取り除く方法。アスベスト含有建材が完全に除去されるので、大地震の際にも剥落するおそれはなく、最も確実に建物を安全にする工法です。

吹付けアスベスト等の層を残したまま、薬剤等を含浸したり、造膜材を散布し、吹付けアスベスト等を固定することで飛散を防止する工法。

吹付けアスベスト等の層を残したまま、板状材料等で覆うことで、粉じんの飛散や損傷防止等を図る工法。

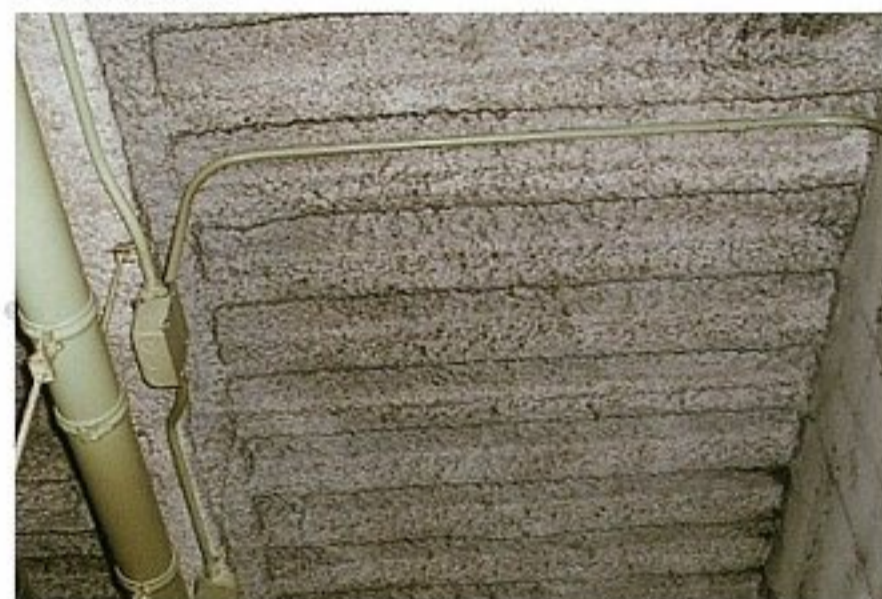
天井断熱材

アスベストにセメント等の結合材を重量で30～40%混入し、水を加え吹付け施工されたものです。

工場で製造された人造鉱物繊維であるロックウールにセメント等の結合材を重量で30～40%混入するほか、アスベストを含んで吹付け施工されたものです。

建物内に写真のような事例が見つかったら、吹付けアスベスト等の有無や飛散のおそれがあるかを診断・検査しましょう！
