# 建築物の

# アスベスト安全対策

## の手引き

国土交通省

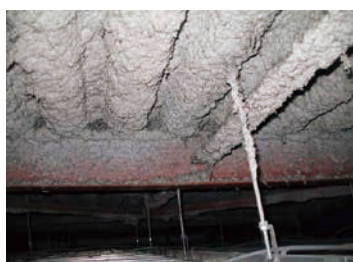
天井裏の吹付け材

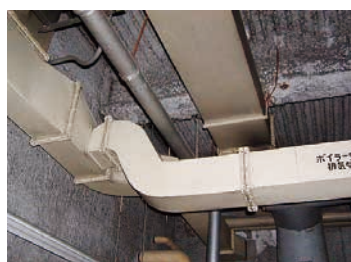
機械室の吹付け材

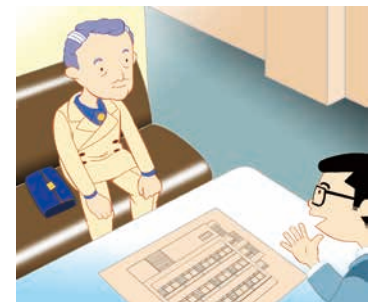
建材中のアスベスト含有率の分析は厚生労働省の通達に基づき、JISに規定された分析法 (JIS A 1481-1～3) により分析します。

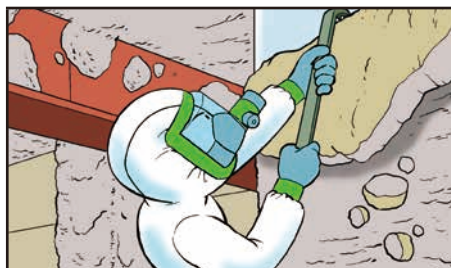
### ①除去工法

吹付けアスベスト等を下地から取り除く方法で最も推奨される工法です。アスベスト含有建材が完全に除去されるので、大地震の際にも剥落するおそれはなく、最も確実に建物を安全にする工法です。

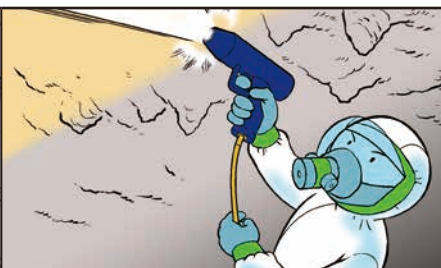
### ②封じ込め工法

吹付けアスベスト等の層を残したまま、薬剤を含浸したり、造膜材を散布し、吹付けアスベスト等を固定することで、飛散を防止する工法です。除去工法より安価ですが、建物の改修や解体時には、除去工法が必要になります。

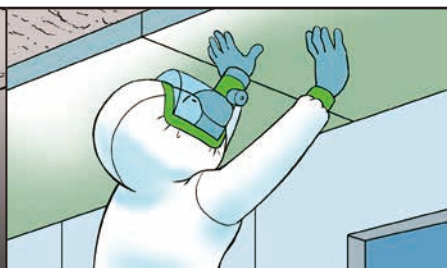
### ③囲い込み工法

吹付けアスベスト等の層を残したまま、板状材料等で覆うことで、粉じんの飛散や損傷防止等を図る工法です。除去工法より安価ですが、建物の改修や解体時には、除去工法が必要になります。

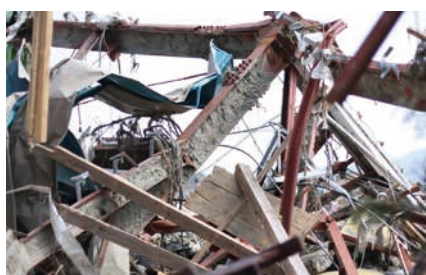
被災地で倒壊した建築物に混在する吹付け材

災害時に全壊、半壊した建築物を解体する場合、アスベストの除去作業の前に建築物にアスベストが使用されているかどうかを判定する作業があります。
