市指定史跡鹿野城跡 管理ガイドライン

平成 25 年 8 月
鳥 取 市

鳥取市指定史跡 鹿野城跡 遺構分布図

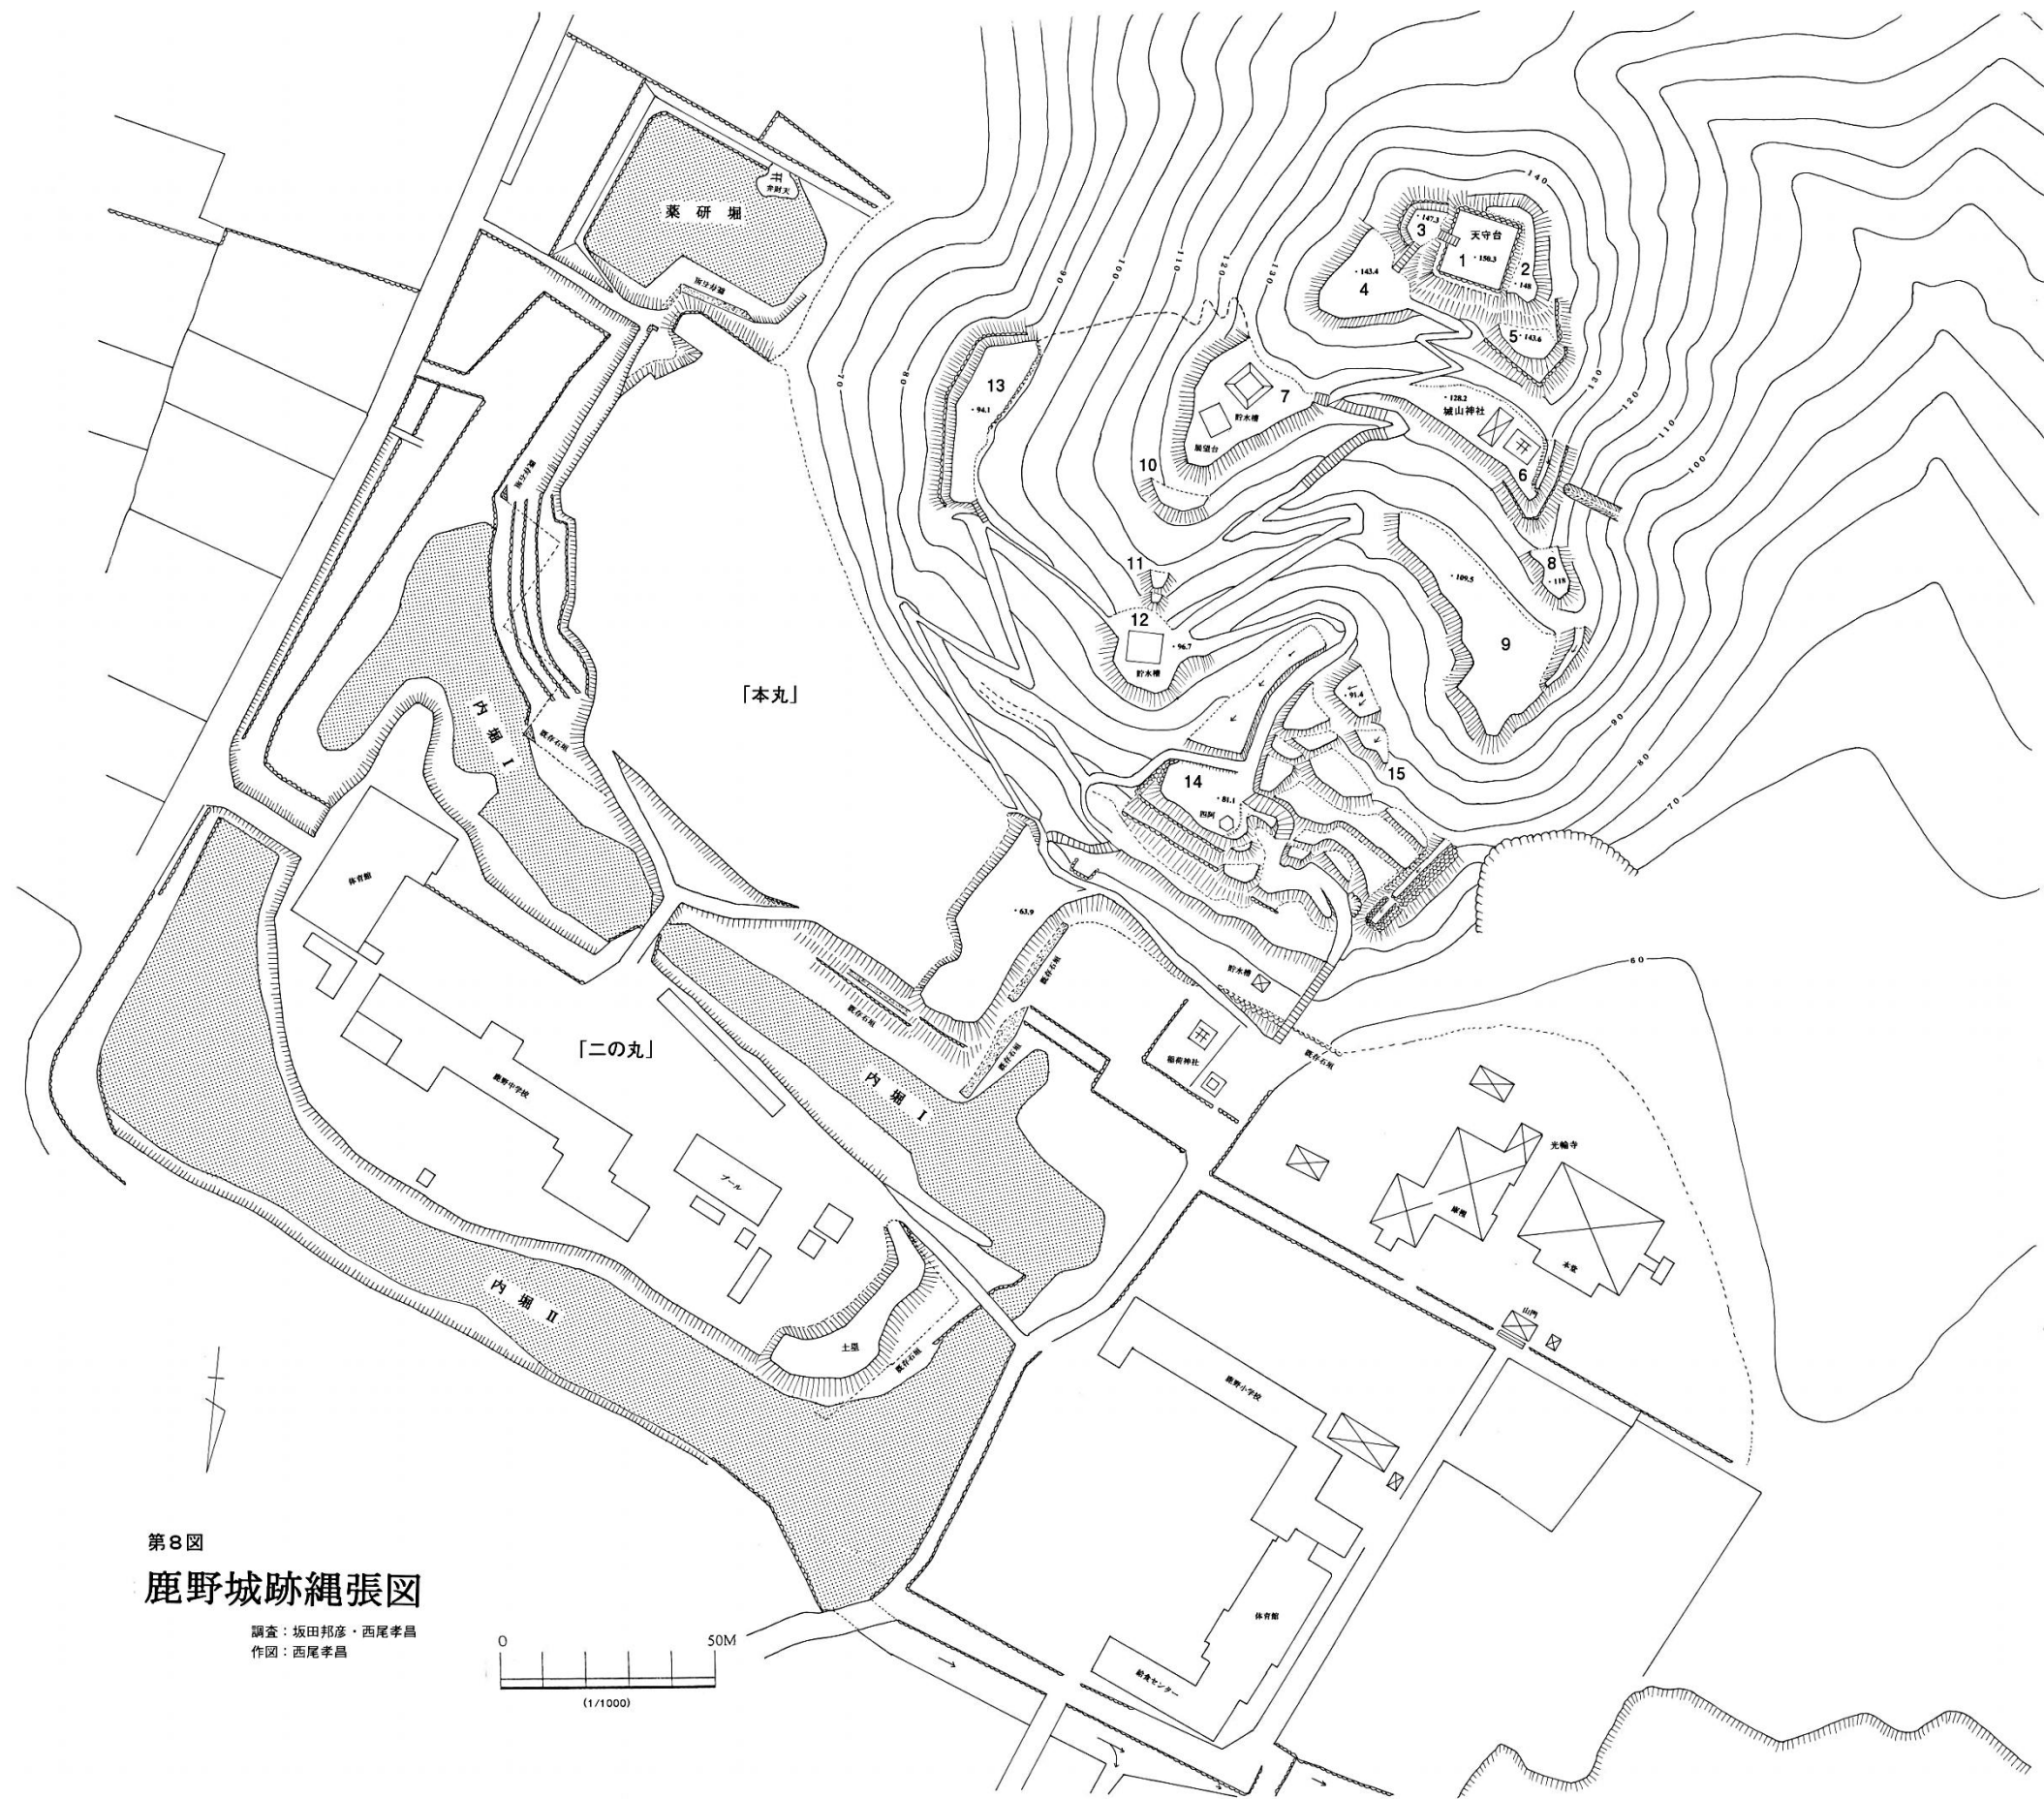
第8図
鹿野城跡縄張図

調査：坂田邦彦・西尾孝昌
作図：西尾孝昌

鹿野城は天守台の位置する主郭から二方向に延びる尾根に大規模な曲輪群を設け、2つの尾根に挟まれた谷部に小曲輪群を配置した縄張りである。

方形で14×14mを測り、高さ約1.5～2mを測る石垣を巡らせている。石垣は河原石を使った野面積みである。石垣の上部や隅角部などは取り崩されているようである。発掘調査によれば、5間四方（柱間約2m）の天守台であったようで、飾瓦・丸瓦・平瓦などを採集している。この天守閣は本瓦葺・入母屋造で重層の天守と考えられている。

山城中最大規模で、東西約 54m・南北約 27mを測る。発掘では、南北の長軸 8間×東西の長軸 7.5間（但し南西隅 3×2、北東隅 1.5×3.5を欠く）に配列された礎石を検出している。南西・北東隅は元来から無かったものとする、本礎石の配列は「南北 6×東西 6間」の礎石を本体にし、2×4.5間が西に、1.5×2.5間が北に付属する形になるという。瓦も平瓦・丸瓦・軒丸瓦（丸に一引両）・棟飾瓦（菊花紋）・軒飾瓦など多数の瓦が出土しており、曲輪 9は山城部の中心的・日常的な居住区と考えられ、礎石建物は居住部分を含んだ本瓦書院建築が所在していたものと考えられている。

※ゾーンの設定は、附録「鳥取市指定史跡 鹿野城跡 遺構分布図」の曲輪区分に基づく。
