二ノ丸・三階櫓周辺石垣 No.①

二ノ丸・走櫓周辺石垣 No.⑨

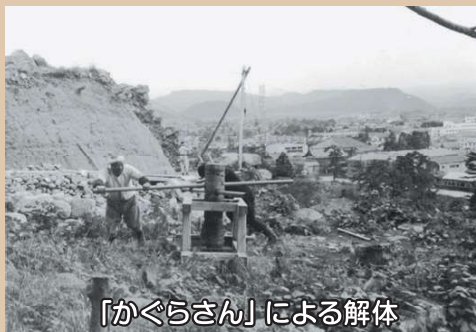
「かぐらさん」による解体

鳥取城跡において文化財石垣として初めての修理が行われ、当時は破損の著しい角石の大部分が取り替えられ、安定した構造体として修理されました。一方、当時他城郭では、ほぼ残されなかった工事写真が国内最多規模で残されており、全工程が江戸時代の工法そのもので、人力によって修理されていたことがわかります。

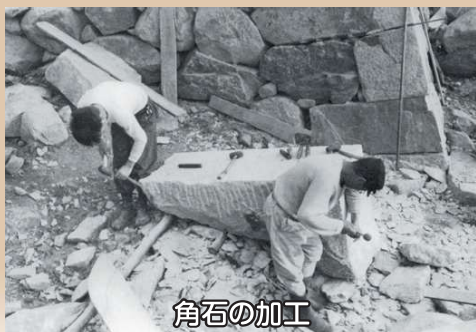
角石の加工

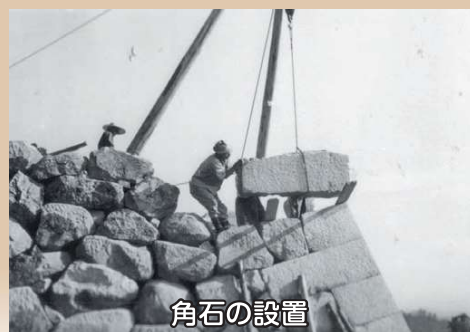
角石の設置

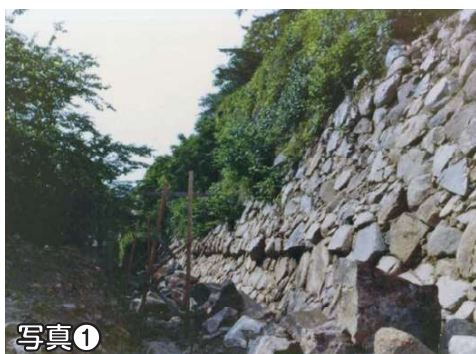
写真①

二ノ丸走櫓周辺は、元和7年(1621)頃までに池田光政によって創建されたと考えられます。昭和40年代以降、人力から重機による修理に変化していきますが、解体する石垣を写真測量によって記録保存する試みが日本で初めて実施されるなど、文化財的調査を重視する取り組みが始まりました。また、現在の二ノ丸は、もともと高さ3.2m程度の石垣の前面に犬走りを設けて、高さ約10mの石垣を築き足したことが判明しました(写真①)。さらに、石垣面に見られる角部は、調査によって外面に直交する石垣が続かないことが判明し、創建時の作業工程上の区画を示すものと想定されています(写真②)。なお、三ノ丸側の犬走りを構成する石垣石からは石垣内部側で刻印が見つかりました。創建時、石材を現地調達した鳥取城では石材に刻印が施されること自体が珍しいことから、修理時には、刻印面を外側に向けて積み直されています(写真③)。
