# 袋川緑地サクラ管理計画 【概要版】

## 【袋川緑地サクラ管理計画策定の目的】

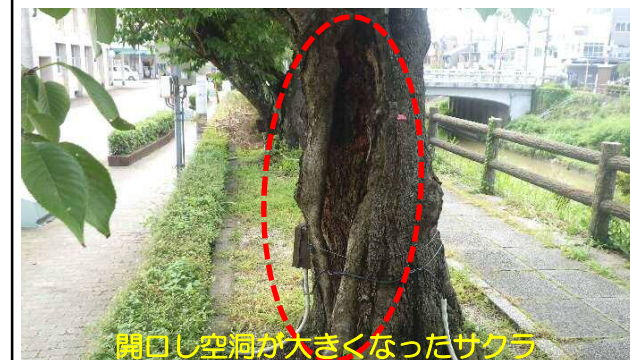
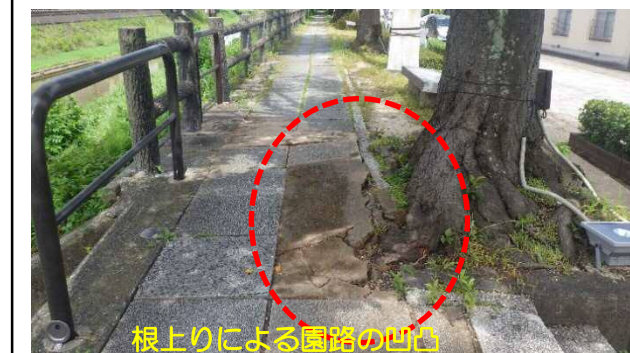
### ■サクラ、園路等の状況

袋川緑地のサクラは、植樹後約 70 年が経過していることから、老齢化及び大木化が進行し、落枝や菌類・害虫の浸食、植栽マスの破損や園路の根上り、枝が歩車道や電線を干渉するなどの課題が生じており、歩行者や車いす使用者等の円滑な移動の妨げとなっている。

- ・107本（40.4%）が A 判定（内若木が5本）、93本（35.1%）が B1 判定となり全体の 75.5%がなんとか良好な生育を保っている結果となった。
- ・今回の樹木診断の結果から25本（9.4%）が不健全と判定され、回復が見込みにくい状況にあることが示された。

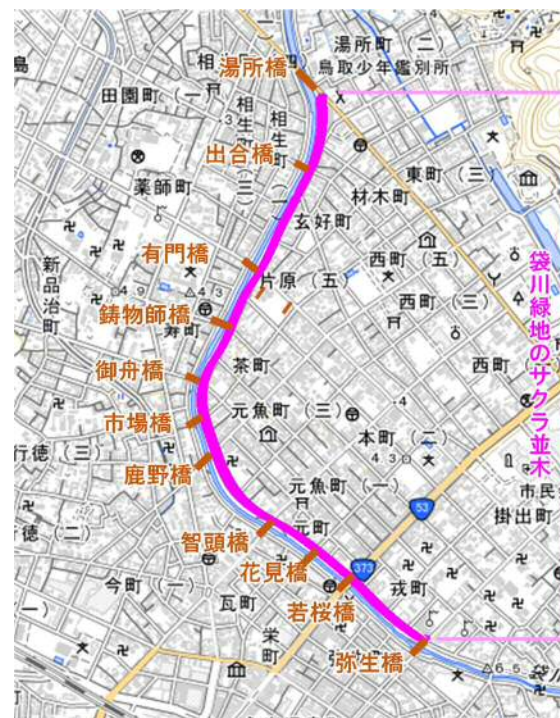
都市公園袋川緑地ほか、弥生橋～湯所橋までの右岸（延長約 2.1km）を対象とする。袋川緑地は鳥取市都市公園として昭和 51 年 4 月に「袋川緑地」として設置され、袋川河川堤防内にある。

▶湯所橋～若桜橋 右岸（都市公園「袋川緑地」）

L=1.85km

桜の本数：230 本（ソメイヨシノなど）

▶若桜橋～弥生橋 右岸

L=0.25km

桜の本数：35 本（ソメイヨシノ、オオシマザクラなど）

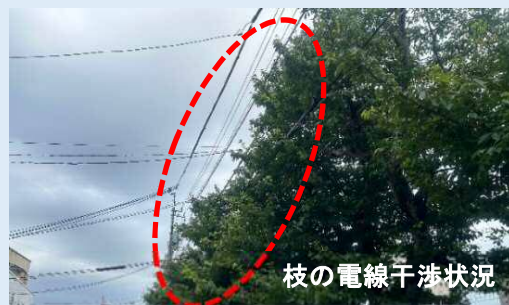
#### ■剪定

現在の袋川緑地においては、電線に干渉しているサクラの越境枝が多く発生している。基本的には、強剪定の必要が生じないよう、計画的・周期的にこまめに剪定を行うことが必要である。やむを得ず太枝を剪定・切断する際は、傷の回復が早まるように適切な位置での切除に努め、切断面を癒合剤で保護する必要がある。

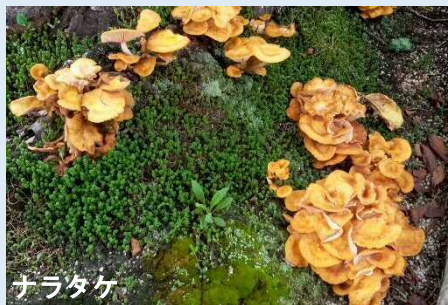
#### ■腐朽菌（キノコ）対策

感染木に対しては、リスク管理の観点から倒木や倒伏を防止するために定期的な点検・樹木診断を行う。予防は、腐朽菌の侵入口となる傷を作らない、木部を露出しないことが重要である。具体的な措置として、剪定箇所や傷口への癒合剤塗布の徹底、雑草や芝刈の際の根元の傷付け防止、露出根の踏みつけ防止がある。

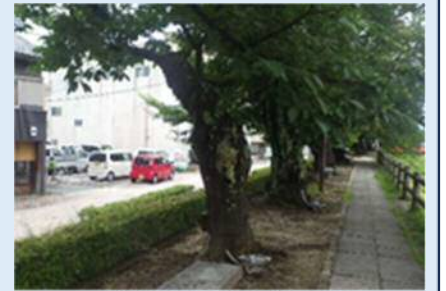
樹勢回復作業を行う場合は、十分に調査を行い、樹勢が衰えた原因に応じた対策を実施することが重要である。踏み固めや根詰まり等により、樹勢が衰えた樹木に対しては、根元周りの土壌を圧縮空気で削孔するエアレーション法、ダブルスコップで掘削した孔に割竹を挿入する割竹挿入縦穴式土壌改良法等により通気性を高める。重要度が高い樹木に対しては、根元周りの土壌をエアスコップで除去し改良土壌と置き換える方法が確実である。

踏み固められた植栽帯

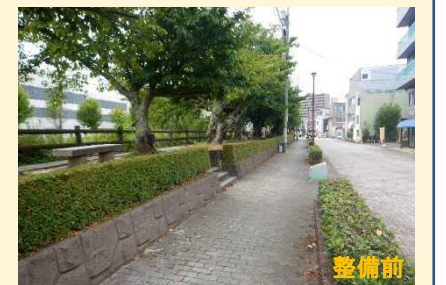
整備前

サクラの生育には、日当たりと枝葉が伸びる十分な空間、そして根を張る範囲の土壌容積が十分にあることが必要となる。土手の幅を広げることができれば、この条件により近づく。桜土手横の車道空間（歩道空間）をできる区間は利用し、土手の拡幅を検討する。また、園路の舗装については、バリアフリー対応を原則とし、通行性や透水性を考慮した豆砂利舗装や、サクラの浅根を保護するための歩道の整備を検討する。
