第3章 文化財の概要・現況

1) 重要文化財「旧美歎水源地水道施設」の概要

3. 水源地の現状と課題

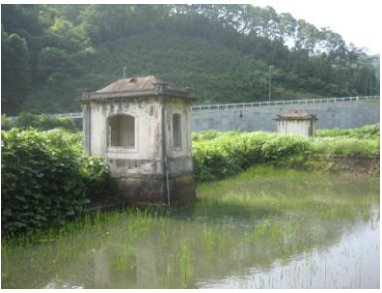
名 称	濾過池附属調整井上家（1～5号）		
員 数	5 基

構造及び型式	方形鉄筋コンクリート造平屋建、モルタル塗り 長辺 3.6m、短辺 2.3m 四隅に柱形をつくり、柱形頂部にコーニスをまわす。軒下には、和風の木鼻形の持ち送りを並べる。屋根は寄棟で、四辺にパラペットを立ち上げる。扉口および、窓には楕形アーチを使用し、扉口アーチにはキーストーンを飾る。		
年 代	大正 4 年（1～4号）・昭和 4 年（5号）		
備 考

全体的に、建造物壁面のモルタルの剥落が見られるが、濾過池附属調整井上家については、内部の鉄筋露出が見られ、2号濾過池附属調整井上家の破損が顕著である。以下、破損度の高い順に、1・4号上家、3・5号上家となっている。

施設名称	構造形式・規模	現状・保存状態	破損度	備考
1号濾過池 附属調整井 上家	鉄筋コンクリート造 平屋建、モルタル塗 り、 長辺 3.6m、短辺 2.3m	<ul style="list-style-type: none"> 軒部分、南東隅の柱形が大きく破壊している。 それ以外の部分（屋根を含む）は比較的保存状態が良好 下部のレンガ部分の保存状態は良い。 	4	現在覆屋 で養生
2号 濾過池附属 調整井上家	〃	<ul style="list-style-type: none"> 壁、柱形の部分的な大破が見られる。 内部モルタル壁面剥落が激しく、鉄筋が露出している。 軒先、屋根の大破が激しく、指定物件の中で最も保存状態が悪く、崩壊の危険性がある。 	5	現在覆屋 で養生
3号 濾過池附属 調整井上家	〃	<ul style="list-style-type: none"> 軒や柱形は、特に隅部分（北東隅と南西隅の2箇所）のモルタル剥離が著しい。 南壁面下部にモルタル剥落が見られる。 屋根部分は亀裂が見られるが、保存状態はやや良い。 	3	現在覆屋 で養生

施設名称	構造形式・規模	現状・保存状態	破損度	備考
4号 濾過池附属 調整井上家	〃	<ul style="list-style-type: none"> 軒部分と四隅の柱形、及び下部壁面は、モルタル剥離が著しく、大破している。 屋根部分の保存状態はやや良い。 	4	現在覆屋で養生
5号 濾過池附属 調整井上家	〃	<ul style="list-style-type: none"> 内部天井に鉄筋骨組の露出が見られる。 特に軒下部分は、そのほかの上家建物に比してほぼ完全な形で保存されている。 屋根部分に亀裂が見られるが、保存状態は良好。 	3	現在覆屋で養生
濾過池附属 接合井上家	鉄筋コンクリート・煉瓦造平屋建、モルタル塗り 径3.2m、総高4.25m	<ul style="list-style-type: none"> レンガ造の壁の保存状態は良好。 屋根部分は、一部鉄筋骨組が露出している。 	2	現在覆屋で養生
量水所	鉄筋コンクリート・煉瓦造平屋建、モルタル塗り、 総高3.8m、一辺2.44m	<ul style="list-style-type: none"> 軒に部分的に破損が確認されたが、全体的に保存状況は良好。 	1	
人道橋 (事務所前)	コンクリート造、 橋長12.7m、幅員2.54m。 高欄付・袖壁附属、送水管附属	<ul style="list-style-type: none"> 親柱を含む欄干の部分的な破損。 下部構造の保存状態は比較的良好。 	1	欄干は当初の設計図面と相違がみられる
人道橋 (岩ヶ平 人道橋)	コンクリート造 橋長13.1m、幅員2.56m 高欄付・袖壁附属	<ul style="list-style-type: none"> 欄干部分変形。 欄干親柱破損。 下部構造の保存状態は比較的良好。 	2	欄干は当初の設計図面と相違がみられる
勝田ヶ平 人道橋	コンクリート造単アーチ橋 橋長6.55m、幅員1.82m。 高欄付。	<ul style="list-style-type: none"> 欄干、欄干親柱が一部破損。 	1	
通り谷 人道橋	粗石モルタル積造、 橋長3.03m、幅員 1.853m、袖壁附属。	<ul style="list-style-type: none"> 橋上部に土砂堆積。 	1

濾過池周辺の濾過池附属調整井上家等については、現状ではある程度原形を留めているが、劣化が著しく、倒壊・棄損の恐れもあるため、早急な対応が必要である。

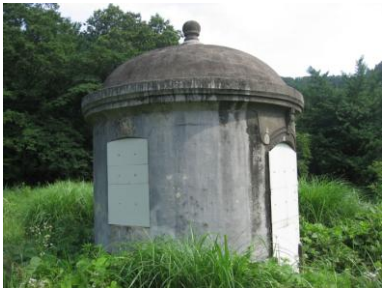
名 称	濾過池附属接合井上家		
員 数	1 基

構造及び型式	鉄筋コンクリート・煉瓦造平屋建、モルタル塗り 径 3.2m、総高 4.25m		
年 代	大正 4 年		
備 考	各濾過池からの送水を合流して下流へ送り出す施設で、筒形の建物で、コーニス上にコンクリート造の半球ドームをかける。煉瓦造小口積の壁面に、欠円アーチ形の扉口と 3 つの窓があり、いずれも楕形アーチにキーストーンを飾り、これを持ち送り状につくる。

指定物件	接合井	<ul style="list-style-type: none"> ・ 屋根部分に装飾が施されているが、現状では風化により消えてしまっている。 ・ 内部天井に雨水が浸透してきている。 ・ 現在、風化・崩壊防止策として覆屋を設置している。
	濾過池・調整井上家	<ul style="list-style-type: none"> ・ 濾過池周囲に柵等囲いは設置されていない。 ・ 植物の繁茂により、濾過池のレンガ積護岸の崩壊や、調整井上家屋根から雑草が生えるなど、文化財の破壊が懸念される。 ・ 2・3号濾過池に水が溜まっている。 ・ 調整井上家は軒先や壁面に、モルタル剥落、鉄筋の露出が見られる。特に、2号調整井上家の破損が激しく、対策が必要である。 ・ 2号調整井上家は、現在、風化・崩壊防止策として覆屋を設置している。 ・ 調整井上家や接合井上家への立入りを禁止している。
	量水器室	<ul style="list-style-type: none"> ・ 量水器室前階段の上2段が、農道工事の際に足されている。 ・ 周辺レベルより、1m程掘り込まれた位置にある。 ・ 量水器室前に、美歎牧場案内表示が設置されている。 ・ 量水器室前の道路が1車線で狭く、見学者の安全、建造物破壊が懸念される。
	地下設備	<ul style="list-style-type: none"> ・ 地下の送水管等の地下設備の現状は不明である。
利用状況	<ul style="list-style-type: none"> ・ 全体的にコンパクトな貯水池で、堰堤あたりまで1時間程度で見学できる。 ・ 重文指定後、見学者が増えている。鳥取市水道局・教育委員会により、平成19年に水源地一般公開、パネル展示が行われた。 ・ 水源地入口の桜がお花見に利用され、秋には紅葉を楽しむなど、水源地の豊かな自然環境を利用してきた。 ・ 美歎集落の道路は幅員が狭く、マイクロバスは通ることができない。 ・ 水源地への案内板がなく、アクセスがわかりにくい ・ 現在、水源地の案内、説明板等はなく、ガイダンス機能はない。 ・ 堰堤上部やや建造物入口など、危険箇所等には立入禁止、マムシ注意の表示がある。 ・ 入口付近にプレハブのポンプ室、濾過池周辺に以前設置された便所の残骸が残されている。 ・ 上流部では、産業廃棄物の不法投棄が見られる。

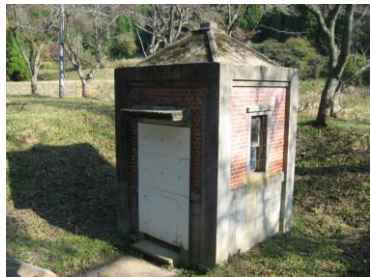
名 称	量水所		
員 数	1 基

構造及び型式	鉄筋コンクリート・煉瓦造平屋建、モルタル塗り 総高 3.8m、一辺 2.44m		
年 代	大正 4 年		
備 考	年代は資産としての取得年月日、大正 7 年に洪水で破損した（聞き取り調査による） 方形平面の建物で、頂部、窓枠、柱形、腰部はモルタル洗出仕上げとし、壁部では煉瓦の目地をそのままみせている。扉や窓もアーチを使用せず、濾過調整井バルブ室や接合井バルブ室とはデザインを変えている。いずれの建物も当初の姿を伝えており、開口部の扉や窓の建具がすべて失われているのが惜まれる。

水源地前広域農道

- ・美歎集落の道路は幅員が狭く、マイクロバスは通ることができない。
- ・水源地への案内板がなく、アクセスがわかりにくい
- ・現在、水源地の案内、説明板等はなく、ガイダンス機能はない。
- ・量水器室前階段が上2段足されている。
- ・量水器室は、周辺レベルより、1m程掘り込まれた位置にある。
- ・量水器室前に、美歎牧場案内表示が設置されている。
- ・量水器室前の道路が1車線であり、見学者の安全、建造物破壊が懸念される。

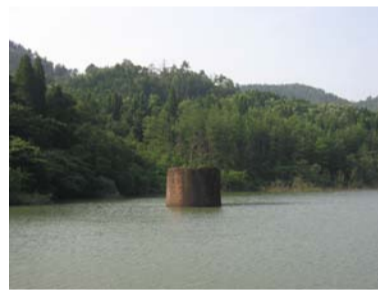
貯水池と取水塔跡

- ・立入り禁止の表示はあるが、堰堤上部の柵は低く、乗り越えられてしまう。
- ・釣堀のように利用されているようである。
- ・平成11年の工事で設置された階段で、貯水池レベルまで降りることができる。
- ・堰堤南側も水際まで近づける。安全対策が必要である。
- ・堰堤から、貯水池、取水塔と背後のアカマツ、スギ林が重なった景色が見られる。
