## 第3章 環境保全計画

### 3. 区域の区分と保全方針

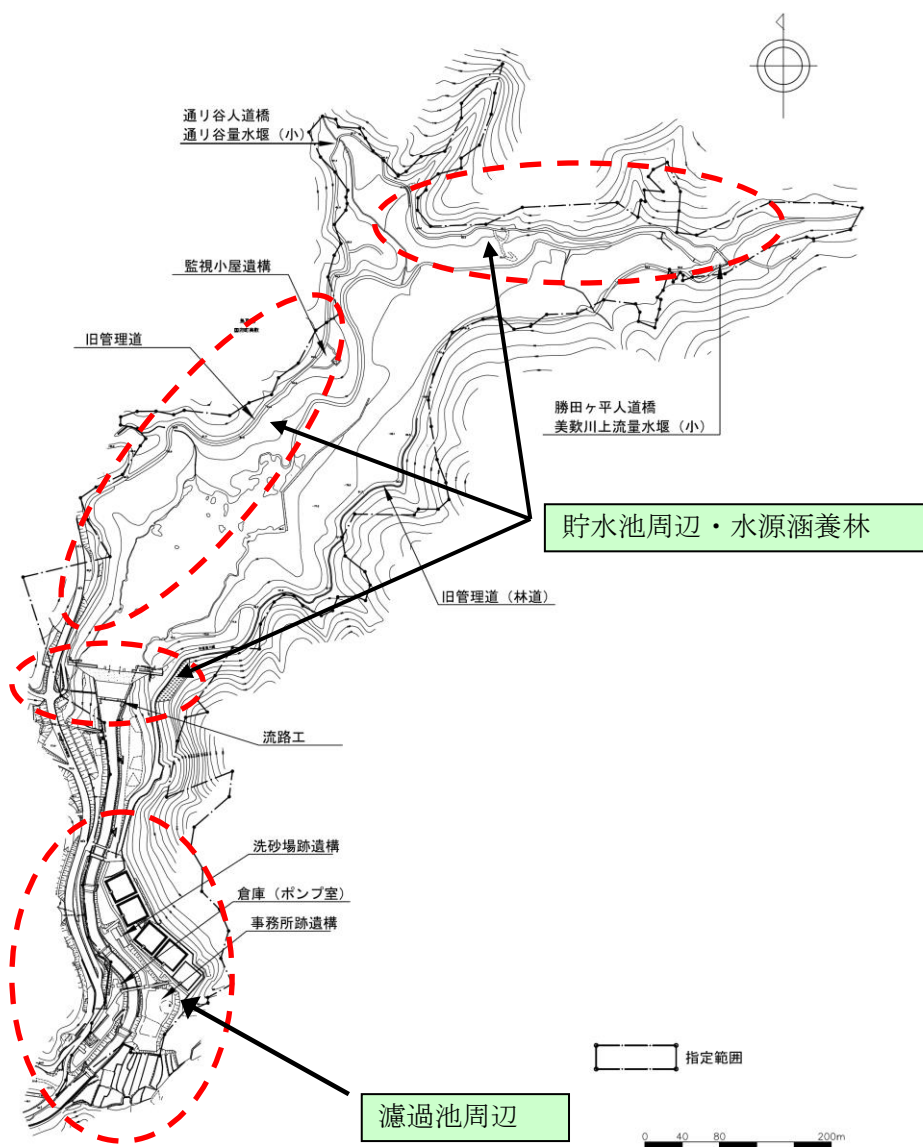
名称	水道用地、原野及び保安林
保存の状況	<p>◎濾過池周辺 事務所棟・倉庫等は撤去されているが、概ね稼働時の形態を留めている。濾過池周辺の砂利敷部分・通路部分を平成29年度に整備し、年間を通じて除草を実施しているため健全な状態である。</p> <p>◎貯水池周辺・水源涵養林 概ね稼働時の形態を留めているが、貯水堰堤の砂防堰堤化(平成10年)にともない、貯水池及び美歎川の水位はかなり下がっている。</p>
保護の方針	<p>現状維持 濾過池周辺については、昭和4年の状況に復する。</p>

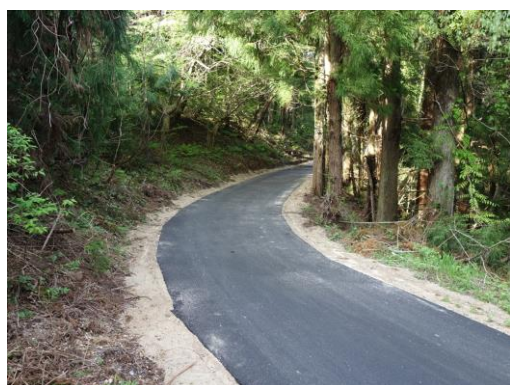
右岸下流 アスファルト舗装改修区間

名 称	旧管理道
保存の状況	林道として供用されている部分の下流側はアスファルト舗装道であり、平成 26 年度から平成 28 年度にかけて貯水池見学路として砂利敷き舗装を整備する。
保護の方針	概ねの位置を踏襲して見学路を設置する。
