# 史跡鳥取城跡（久松公園） サクラ管理計画

平成 30 年 5 月

鳥取市教育委員会

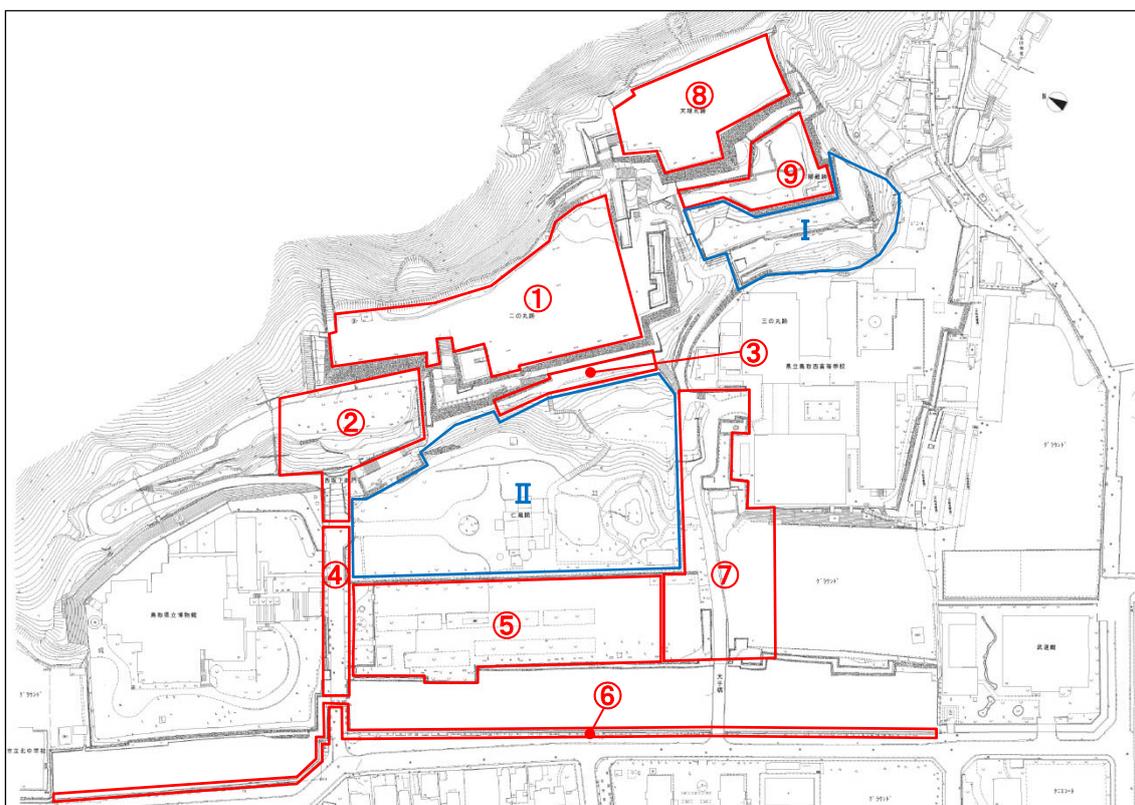
図7 山下ノ丸の保存管理区域の小区分

山下ノ丸については、(ア)現状でサクラがあり補植によってサクラの名所として維持する箇所、(イ)現状でサクラがない箇所に大別し、以下の小区分を設定し、各計画を定める。各小区分外の範囲は、城郭構造の見通しを確保するため、本計画からは除外する。また、城内の象徴的な植栽であるマツについても必要に応じて管理計画に盛り込んだ。

なお、山下ノ丸の内、三ノ丸背後の御庭山跡（Ⅰ）は、江戸時代に整備された庭園跡でモミジと萩の名所であった。ここは、江戸時代の植生を復元し庭園として整備を検討する。また、仁風閣周辺（Ⅱ）は、仁風閣や宝隆院庭園との一体性や回遊性を考慮して、本計画とは別に植栽の整備を検討する。

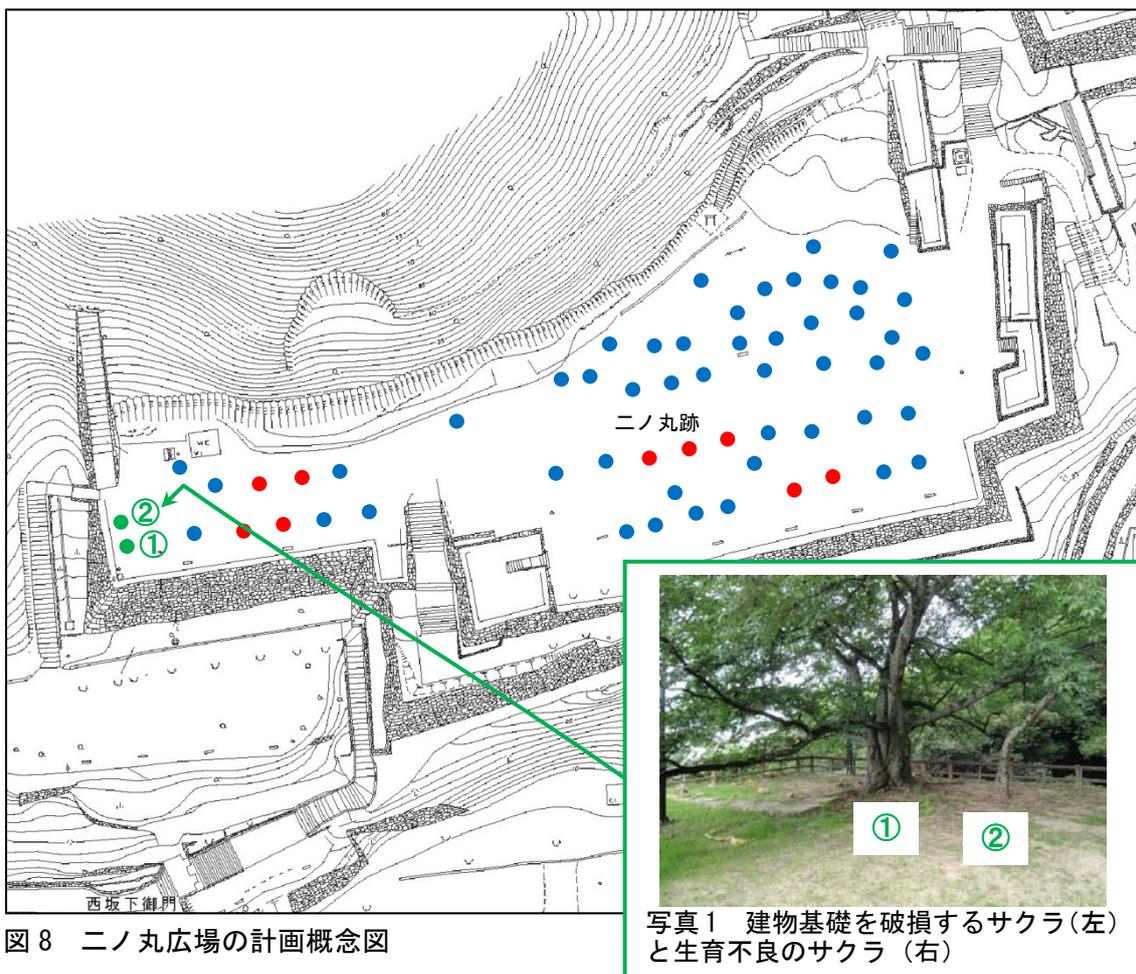
図8 二ノ丸広場の計画概念図

①二ノ丸 (図7の ①)

サクラの現状	<ul style="list-style-type: none"> <li>・ソメイヨシノが 49 本植樹されている (図中●●)。</li> </ul>
遺構への影響	<ul style="list-style-type: none"> <li>・石垣修理に伴う発掘調査等によって、遺構の状況が確認されている。二ノ丸御殿があった部分は、50 cm程度の盛土、その他は 30 cm程度の盛土が施されており、新たな植樹も可能である。</li> <li>・角櫓の建物基礎はサクラによって破損している(図中●①)。このサクラに隣接するサクラの育成状況も著しく悪い (図中●②)。</li> </ul>
計 画	<ul style="list-style-type: none"> <li>・後述する伐採対象以外のサクラ 47 本は現状保存的な管理を行う (図中●)。</li> <li>・樹間が特に広く空いた箇所には、9 本程度、新たなサクラの植樹を検討する (図中●)。</li> <li>・図中●①、②は遺構への影響等があるため、新たな植樹をした後に伐採する。除根は遺構修復時に実施する。</li> </ul>

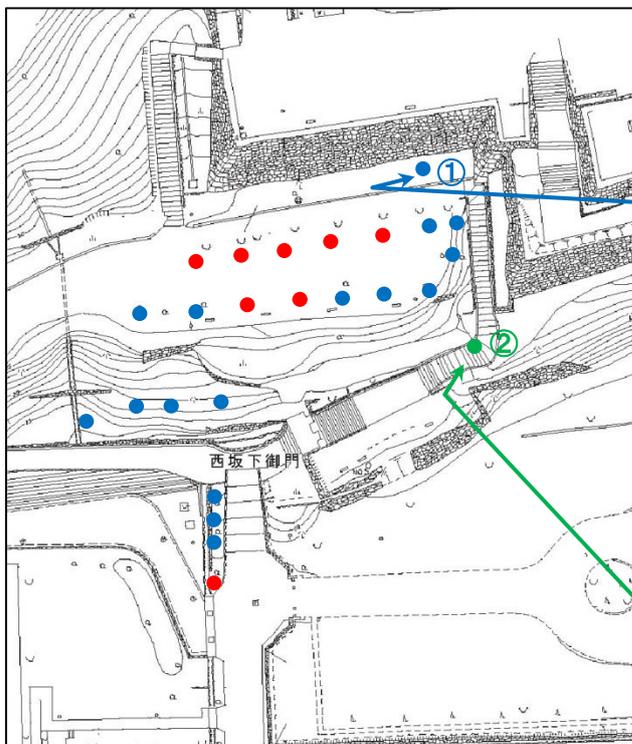
図9 右膳ノ丸周辺の計画概念図

②右膳ノ丸周辺（図7の②）

サクラの現状	<ul style="list-style-type: none"> <li>・ソメイヨシノが17本植樹されている（図中●●）。</li> </ul>
遺構への影響	<ul style="list-style-type: none"> <li>・右膳ノ丸広場については、遺構の状況は具体的に把握できていないが、50 cm以上の盛土で遺構が保護されているため、新たな植樹も可能である。</li> <li>・二ノ丸石垣直下のサクラ1本が二ノ丸の石垣の眺望を妨げている。（図中●①）</li> <li>・西坂下御門から右膳ノ丸へ至る階段脇のサクラ1本が、遺構を破損している。（図中●②）</li> </ul>
計画	<ul style="list-style-type: none"> <li>・遺構損傷していないサクラ16本は現状保存的な管理を行うが、右膳ノ丸広場の樹間が特に空いた城下側に2本、二ノ丸側に5本程度、仁風閣入口向かい側に1本、新たなサクラの植樹を検討する（図中●●）。</li> <li>・図中●①のサクラは、現状保存的に管理するが、二ノ丸石垣を視認できる程度に枝払いを行う。このサクラが枯死した場合には、二ノ丸石垣直下の石垣際においては、石垣群の眺望の妨げになるサクラの新たな植樹は認めない。</li> <li>・図中●②は、遺構を損傷しているため、新たな植樹が完了した後に伐採する。除根は遺構修復時に実施する。</li> </ul>

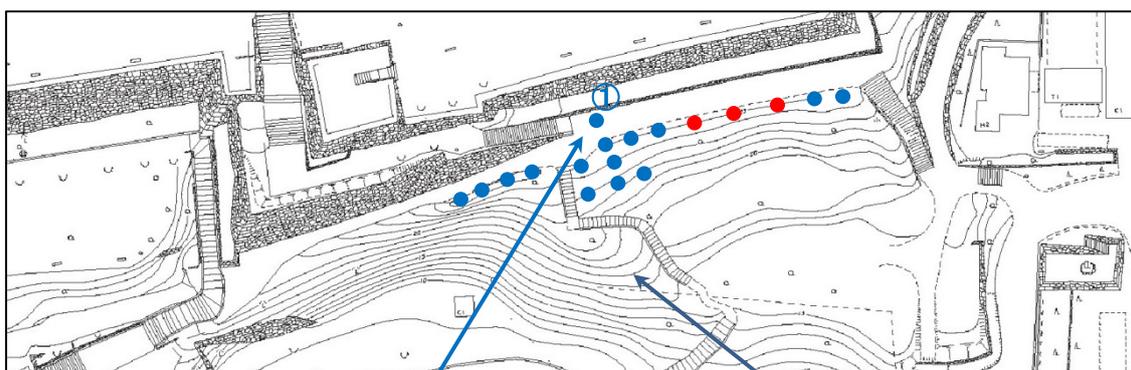
図10 二ノ丸下の通りの計画概念図

③二ノ丸下の通り（図7の③）

サクラの現状	<ul style="list-style-type: none"> <li>・ソメイヨシノが15本植樹されている（図中●）。</li> </ul>
遺構への影響	<ul style="list-style-type: none"> <li>・もともと主要な建物遺構等が無い場所であることから、石垣修理工事等の影響を強く受けており、新たな植樹は可能である。</li> <li>・二ノ丸石垣直下のサクラ1本が二ノ丸の石垣の眺望を妨げている。（図中●①）</li> <li>・全てのサクラの植樹間隔が極端に近接した結果、サクラが横に樹形を広げることなく高木化し、二ノ丸石垣の眺望を妨げている。</li> </ul>
計 画	<ul style="list-style-type: none"> <li>・樹間が特に広く空いた箇所には、3本程度、新たなサクラの植樹を検討する（図中●）。</li> <li>・全てのサクラにおいて現状保存的な管理を基本とするが、二ノ丸石垣の外形ラインが堀端等から視認できるように、高木化した樹形を整え、枝払いを行う。</li> <li>・図中●①のサクラは、現状保存的に管理するが、このサクラが枯死した場合には、二ノ丸下の通りの石垣際においては、石垣群の眺望の妨げになるサクラの新たな植樹は認めない。</li> </ul>

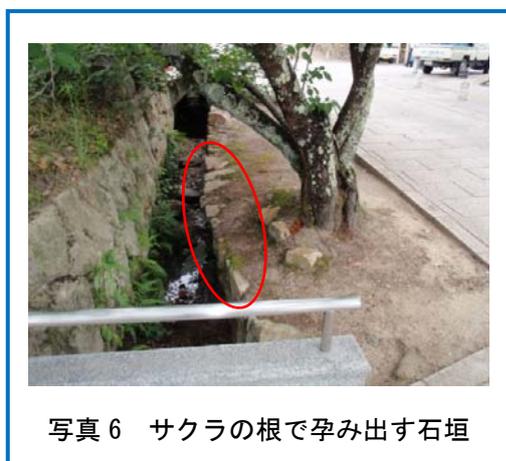
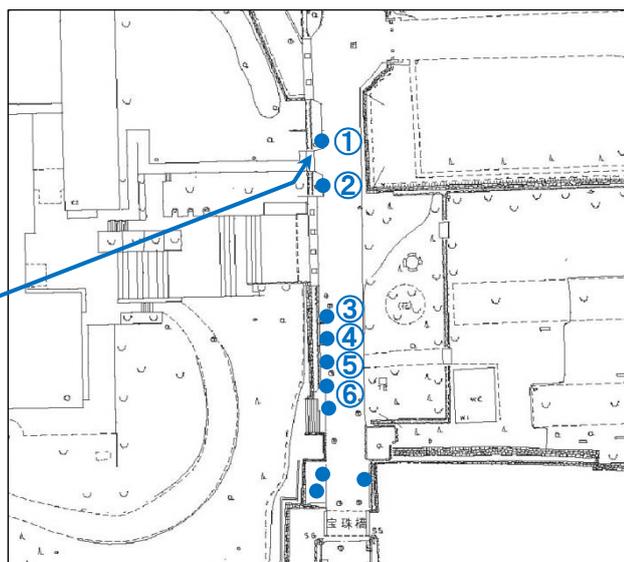
図 11 市道東町 8 号線城内部分の現状図

④市道東町 8 号線城内部分周辺（図 7 の ④）

サクラの現状	・ソメイヨシノが 10 本植樹されている（図中●）。
遺構への影響	・県立博物館側の水路脇に植樹されたサクラ 6 本は、何れも水路側に根が張出し、水路脇の石垣に影響を与えている（図中●①～⑥）。
計 画	・当面、現状保存的管理とするが、水路脇の石垣修理などに際して、必要に応じて植え替え等を検討する。

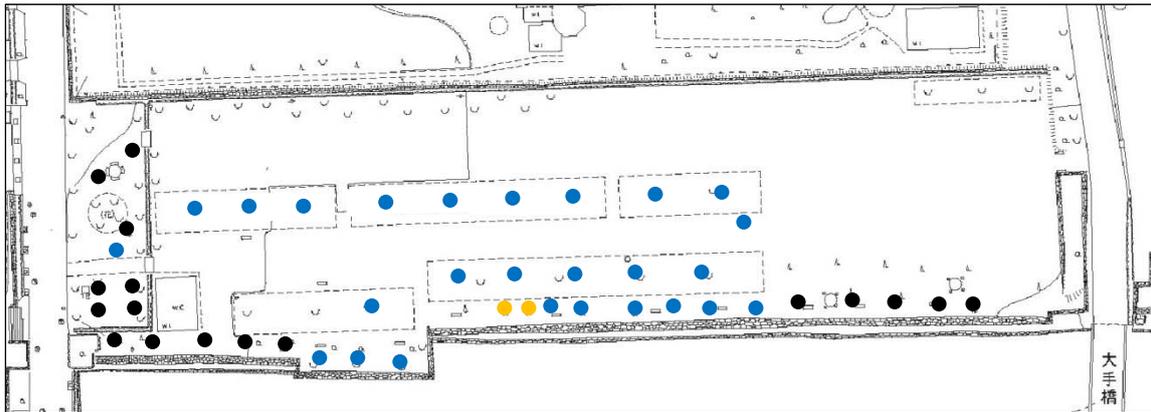
図 12 米蔵広場の現状図

⑤米蔵広場（図 7 の ⑤）

サクラ・マツの現状	・ソメイヨシノ 26 本（図中●）、キクザクラ 2 本（図中●）の計 28 本のサクラが植樹されている。また、堀端を中心に江戸時代から残ったり、復元的に植樹されたりしたマツ 17 本（図中●）がある。
遺構への影響	・昭和 50 年代初頭の公園再整備時に、最も厚い箇所では 70 cm 程度の盛土で遺構が保護されており、新たな新植は可能である。 ・城内の広場において最も水捌げが悪く抜本的な解決が必要である。
計 画	・サクラはマツと共に、現状保存的な管理を行う。 ・ただし、当該箇所は、『整備基本計画』において、管理運営・学習ゾーンと位置付けられており、将来的にガイダンス施設等の便益施設の設置が構想されている。この構想を具体化する中で特に園地上のサクラの在り方は、再度検討する。 ・なお、隣接する大手登城路整備範囲の排水を一部担うことになっており、その前提となる発掘調査や暗渠排水の整備を 2023 年度頃までに実施する予定である。

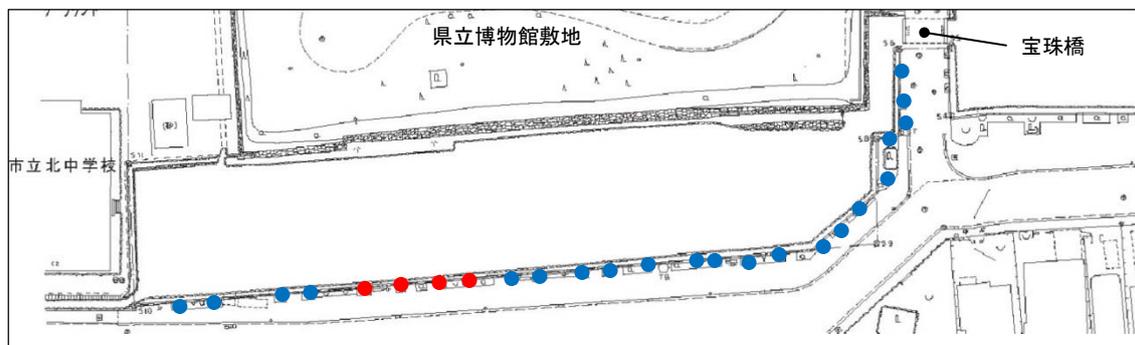
図 13 堀端の計画概念図（宝珠橋より北側）

⑥堀端（図 7 の ⑥）

サクラの現状	<ul style="list-style-type: none"> <li>・ソメイヨシノ 53 本（図中●●）、八重紅枝垂桜 3 本（図中●）の計 56 本のサクラが植樹されている。</li> <li>・樹間が極端に密な結果、生育が悪いサクラも多い。</li> <li>・大部分が枯れているサクラがある（図中●）。</li> </ul>
遺構への影響	<ul style="list-style-type: none"> <li>・堀端の現状での植栽帯は、新たな植樹は可能であるが、堀端の石垣に損傷を与えないように配慮した植栽が求められる。</li> </ul>
計 画	<ul style="list-style-type: none"> <li>・後述する伐採対象以外のサクラ 54 本は原則、現状保存的な管理を行う（図中●●）が、特に樹間が極端に密な結果、生育が悪いサクラも多く、適宜間伐も検討する。</li> <li>・樹間が特に広く空いた箇所には、ベンチ整備箇所を除いて、21 本程度、新たなサクラの植樹を検討する（図中●）。</li> <li>・図中●のサクラは、大部分が枯れているため伐採する。</li> <li>・堀端のサクラの再整備は、鳥取市が実施する擬宝珠橋復元工事や市道山の手通り整備工事において 2019 年度までに実施する。</li> </ul>

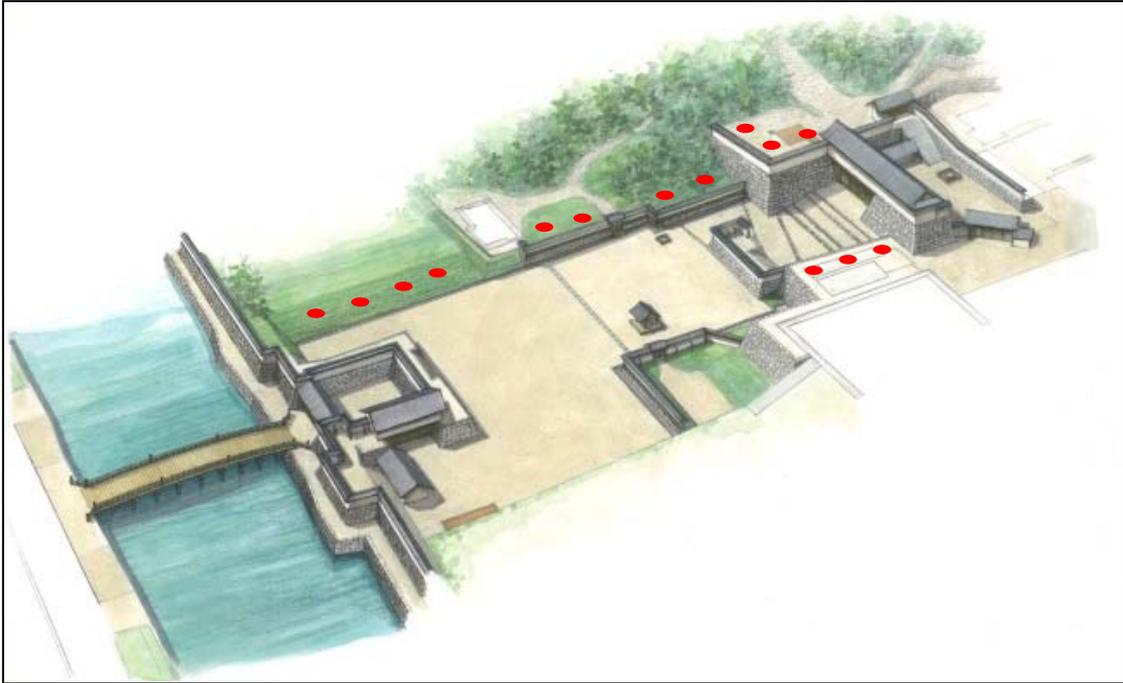
図 16 大手登城路整備箇所計画概念図

#### ⑦大手登城路整備箇所（図 7 の ⑦）

サクラの現状	・現在サクラは 0 本である。
遺構への影響	・これまで継続的に発掘調査を実施しており、新たな植栽可能箇所が特定できる。
計画	・2023 年度頃に全体的な完成を目指して復元整備が始まっており、大手登城路内外の見通しを妨げる樹木は適宜伐採し、県立高校との境界部分には景観負荷を低減させる植栽を検討する。また、大手登城路内には、中ノ御門以南の堀端や青木の馬場周辺に江戸時代、マツが植えられており、マツによる植栽復元も検討する。（サクラであれば、整備範囲外縁部に 14 本程度、植樹することが可能。：図中●）

当該箇所は、江戸時代末期の近世城郭の景観へ復元整備する大手登城路内、またはその延長線上に位置する。さらに、特に図 7 の ⑧ と ⑨ は、植栽復元を目指す三ノ丸庭園の借景部分にも該当する。よって、当該箇所の植栽はマツなどの江戸時代末期に存在した植栽の復元的な整備を前提に、サクラ（ソメイヨシノ）に限らず多様な花木の導入も選択対象とし検討する。

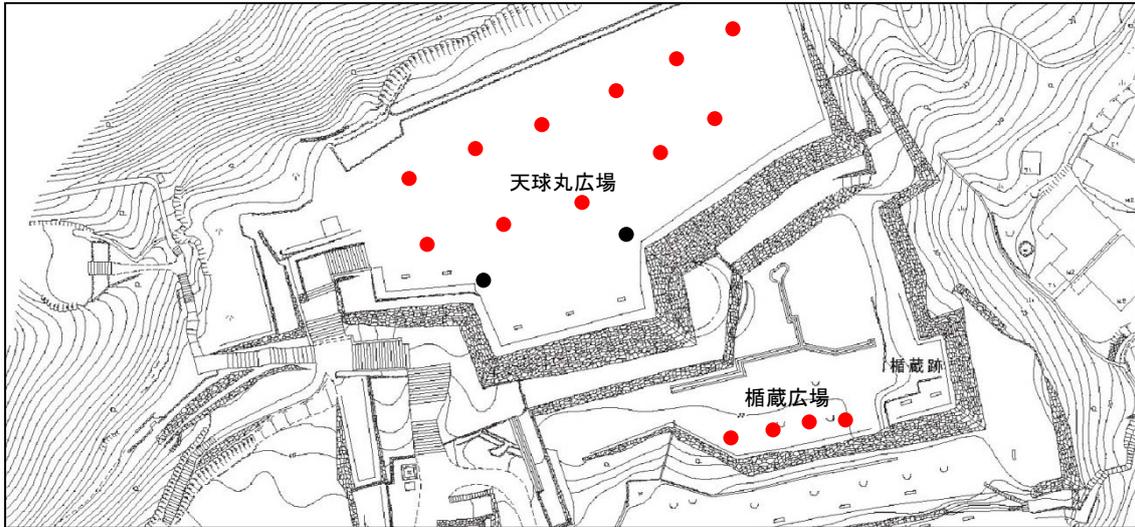
図 17 天球丸広場・楯蔵広場の計画概念図

⑧天球丸広場（図 7 の ⑧）

サクラ・マツの現状	・昭和 30 年代から平成初年頃まで、城内を代表するサクラの園地だったが、現在、サクラは 0 本である。また、江戸時代に植えられたマツが 2 本残る(図中●)。
遺構への影響	・石垣修理に伴う発掘調査によって、遺構の状況が確認されている。50 cm 程度かそれ以上の盛土で遺構が保護されており、新たな植樹も可能である。
計 画	・石垣際には、現存するマツを補うように、マツを復元的に植樹することも検討する。(サクラであれば 11 本程度新たに植樹することが可能。：図中●)

⑨楯蔵広場（図 7 の ⑨）

サクラの現状	・現在、サクラは 0 本である。
遺構への影響	・石垣修理に伴う発掘調査によって、遺構の状況が確認されている。50 cm 程度かそれ以上の盛土で遺構が保護されており、新たな植樹も可能である。
計 画	・巻石垣を中心に複雑な天球丸の石垣群を望む箇所であるため、城下町側に限定した植栽を検討する。(サクラであれば、4 本程度新たに植樹することが可能。：図中●)
