鳥 取 市

ホワイエ展開図

A-5

令和8年度

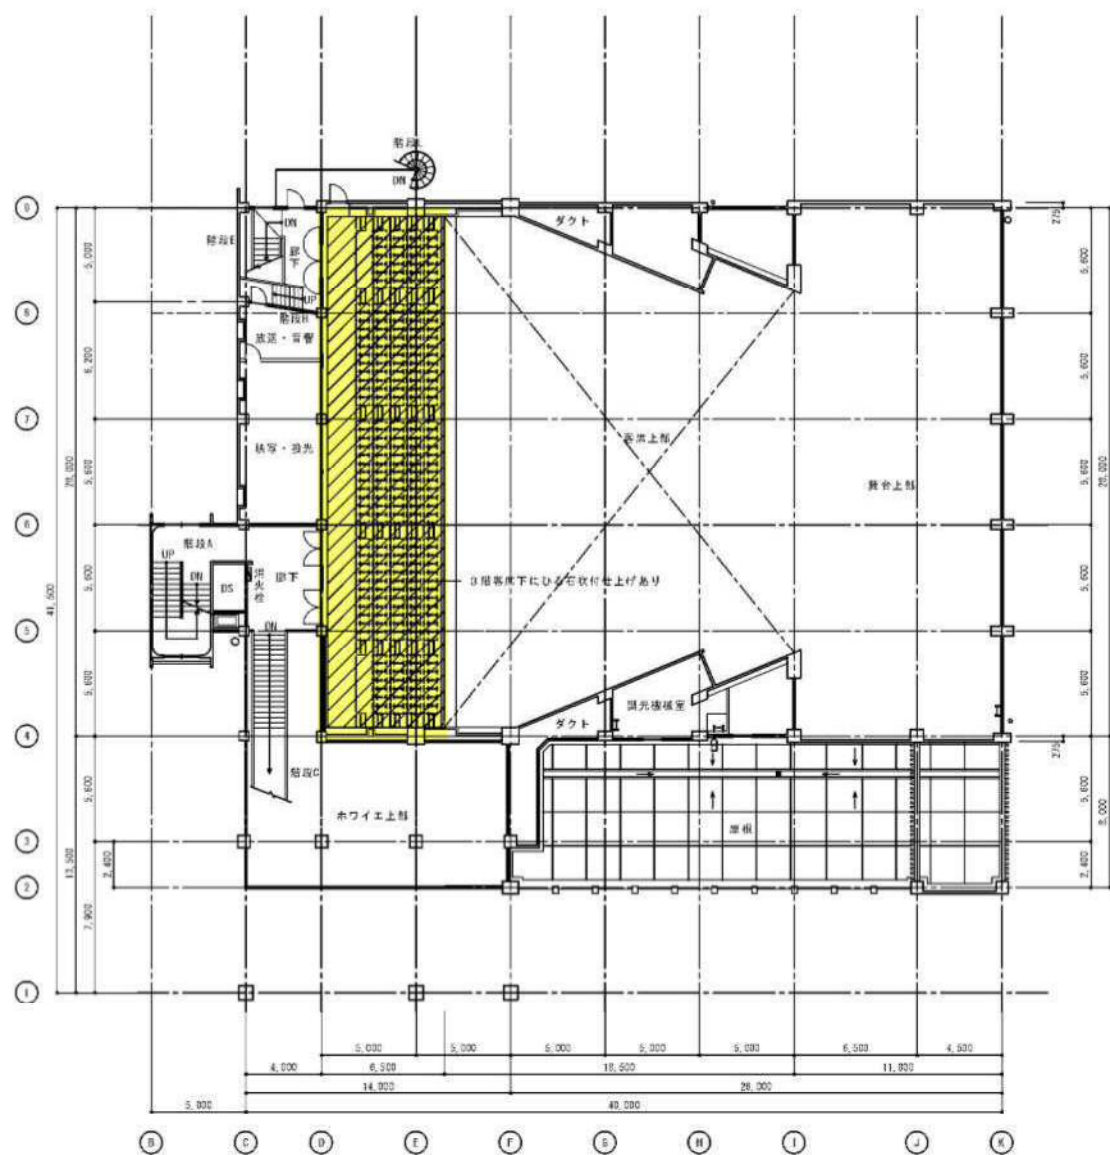
3階平面図 1/200

ひる石吹付仕上げ敷き範囲(天井)

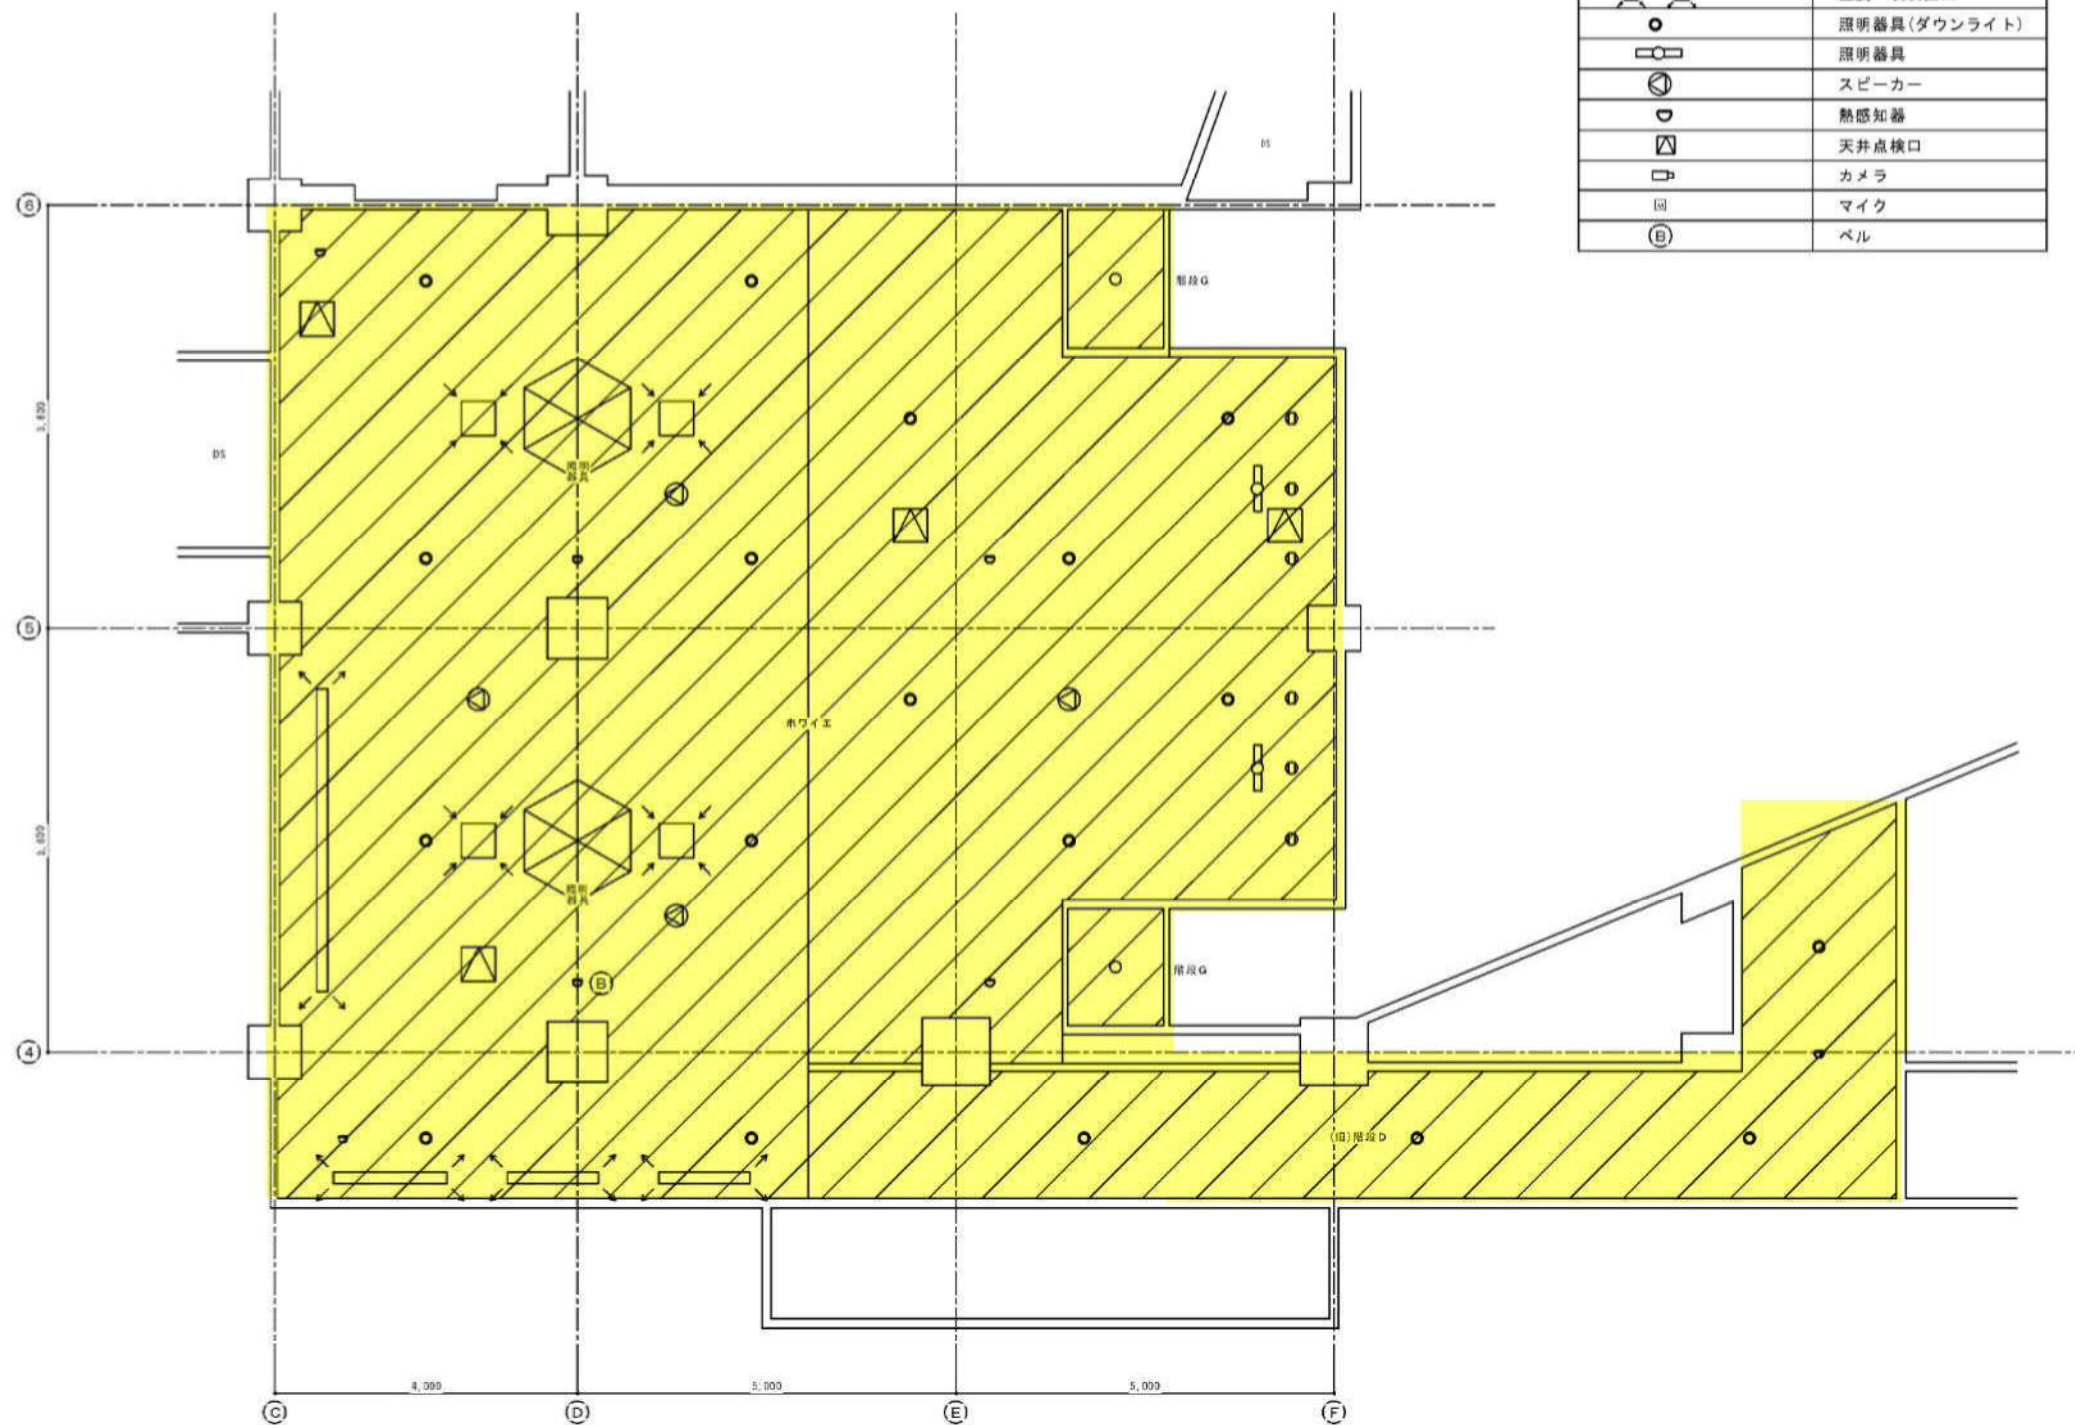
ホワイエ天井伏 S=1/50

ひる石改修仕上げ撤去範囲 (天井)
