袋川緑地サクラ管理計画（案）

令和 6 年 9 月

鳥取市

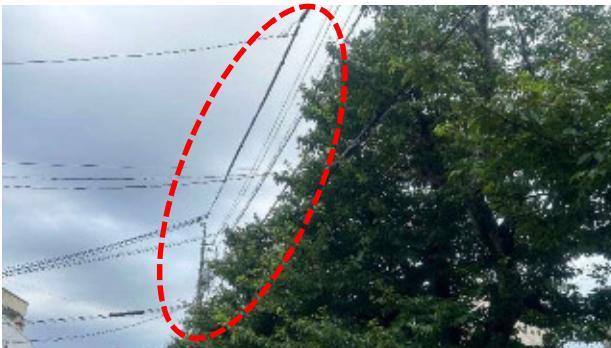
<p>枝の電線への干渉</p>

袋川緑地のサクラは、植樹後約70年が経過していることから、老齢化及び大木化が進行し、落枝や菌類・害虫の浸食、植栽マスの破損や園路の根上り、枝が歩車道や電線を干渉するなどの課題が生じており、歩行者や車いす使用者等の円滑な移動の妨げとなっている。

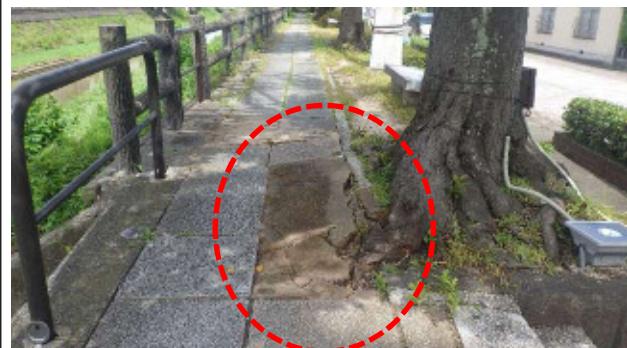
<p>根上りによる園路の凹凸</p>

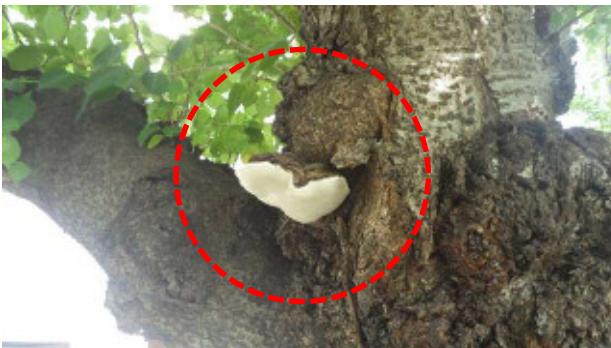
<p>コフキサルノコシカケに侵されたサクラ</p>

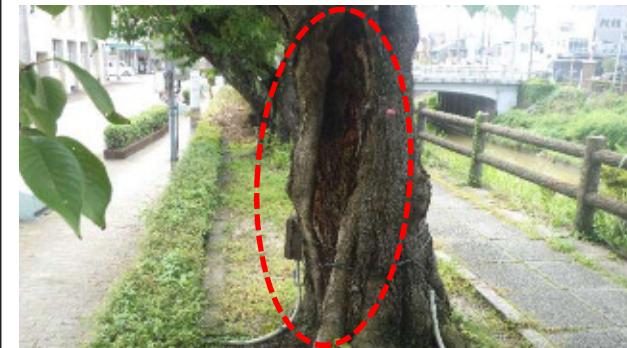
<p>開口し空洞が大きくなったサクラ</p>

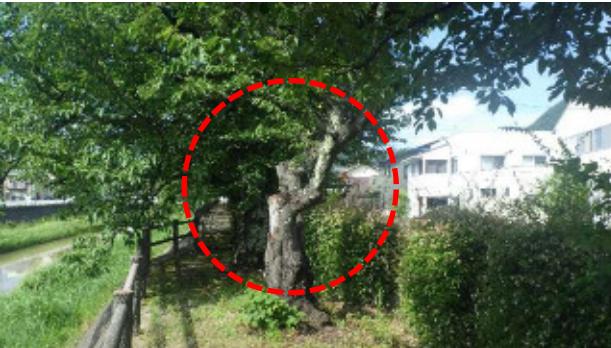
<p>大枝の切除痕</p>

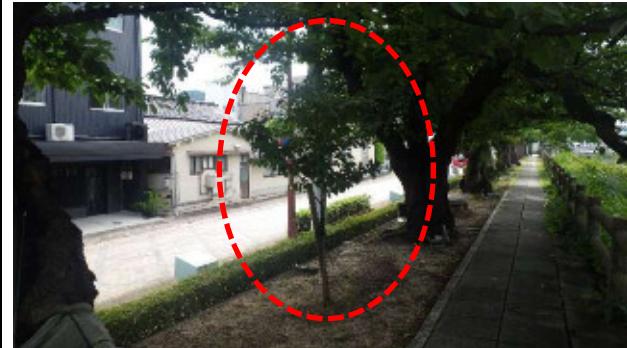
<p>日照不足の若木</p>

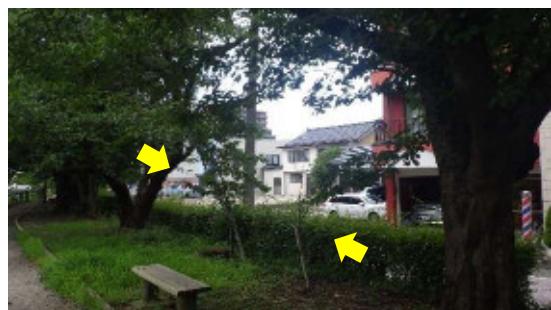
植栽間隔の狭い箇所の状況

植栽間隔は、8~10m程度となるよう調整しながら植栽することを基本とする。これは、ソメイヨシノ等のサクラが、開けた土地で支障なく健全に育った場合に、樹高と枝張りがほぼ同程度のサイズとなることを根拠としている。例えば、典型的には樹高8m~12mの成長するソメイヨシノの場合、植栽間隔を10m以上とするのが理想とされ、少なくとも8m以上の植栽間隔が推奨されている。

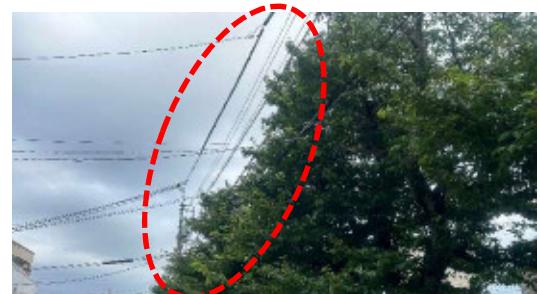
現在の袋川緑地においては、電線に干渉しているサクラの越境枝が多く発生している。基本的には、強剪定の必要が生じないよう、計画的・周期的にこまめに剪定を行うことが必要である。一つの目安として、サクラの枝は人の手首程度の太さ（直径5cm程度）になる前に剪定すると良いと言われており、2~3年周期の剪定が望ましい。やむを得ず太枝を剪定・切断する際は、傷の回復が早まるように適切な位置での切除に努め、切断面を癒合剤で保護する必要がある。

枝の電線干渉状況

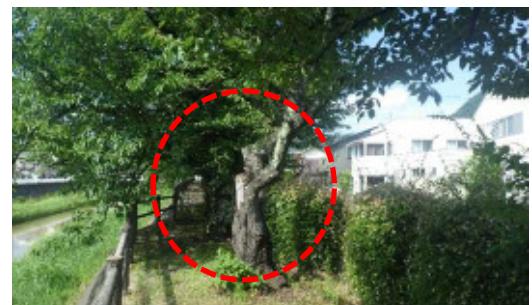
大枝の切除痕

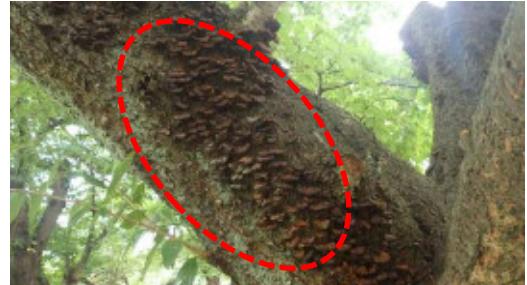
カワウソタケ

また、カワウソタケやコフキサルノコシカケ等の危険なキノコに感染していた場合、後継樹が土中の病原菌に感染するのを防止するため、根株と一緒に根も掘り取り、深さ1m程度まで耕耘することで殺菌を行う。その場合は、伐採から後継樹を植え、花の見ごたえが出るまでに10年程度の時間がかかると見積もられる。

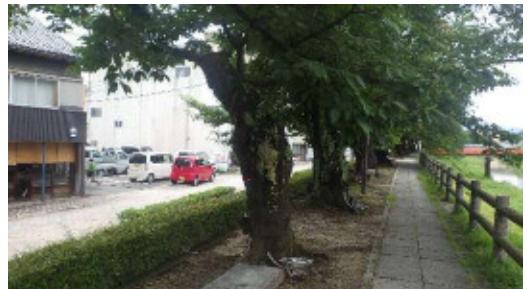
踏み固めや根詰まり等により、樹勢が衰えた樹木に対しては、根元周りの土壤を圧縮空気で削孔するエアレーション法、ダブルスコップで掘削した孔に割竹を挿入する割竹挿入縦穴式土壤改良法により通気性を高める。重要度が高い樹木に対しては、根元周りの土壤をエアスコップで除去し改良土壤と置き換える方法が確実である。

踏み固められた植栽帯

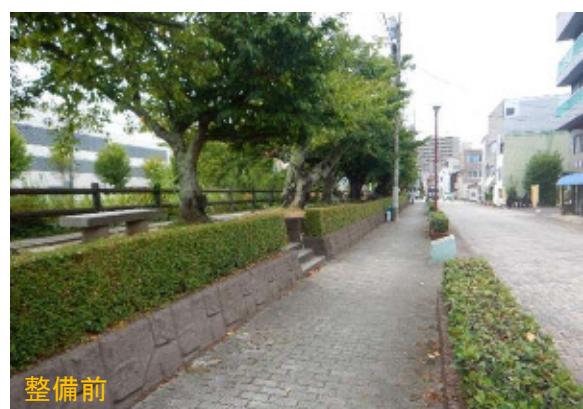
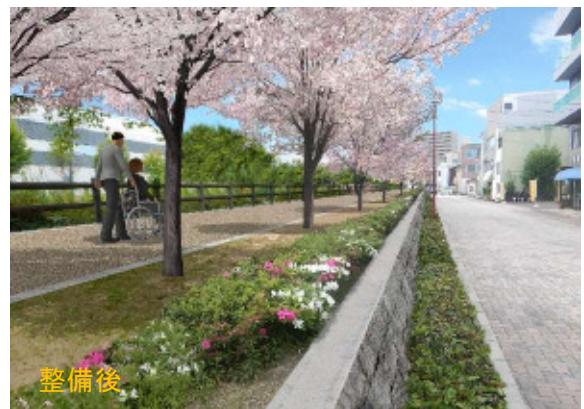
サクラの生育には、日当たりと枝葉が伸びる十分な空間、そして根を張る範囲の土壤容積が十分にあることが必要となる。土手の幅を広げることができれば、この条件により近く。桜土手横の車道空間（歩道空間）ができる区間は利用し、土手の拡幅を検討する。土手の幅員が拡がることにより、サクラの生育条件が向上する。また、園路の舗装については、サクラの根上がりの処置を実施した後、通行性や透水性を考慮した豆砂利舗装を検討する。

土手の拡幅イメージ
